EKSPERTYZA TECHNICZNA KONSTRUKCYJNO-MYKOLOGICZNA

| Przedmiot: | Ekspertyza techniczna konstrukcyjno-mykologiczna budynku dla potrzeb planowanej rozbudowy wraz z przebudową budynku na cele dydaktyczno-naukowe |
| Obiekt: | Budynek dawnej Katedry i Kliniki Nefrologii Pediatricznej Akademii Medycznej we Wrocławiu, kategoria obiektu - IX |
| Adres: | 50-369 Wrocław, ul. Marii Curie-Skłodowskiej 50-52, działka nr 24/4, AM-32, obręb Plac Grunwaldzki |

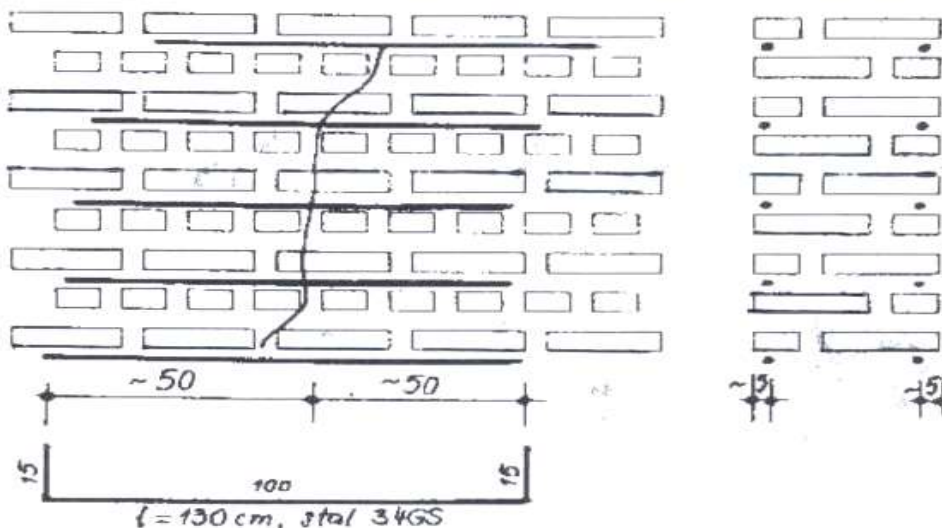
Do wzmocnienia od wewnątrz zarysowanych i popękanych ścian zastosować zbrojenie Φ 6 mm ze stali 34GS. W tym celu należy zazbroić co drugą spoinę prętami długości $l=100$ cm z hakami prostokątnymi do pręta długości 15 cm (czyli całkowita długość pręta wynosi 130 cm). Pręty osadzić na głębokości 5 cm z każdej strony ściany, zgodnie z rysunkiem jak niżej.

Po wciśnięciu prętów należy uzupełnić zaprawę cementową w spoinach.

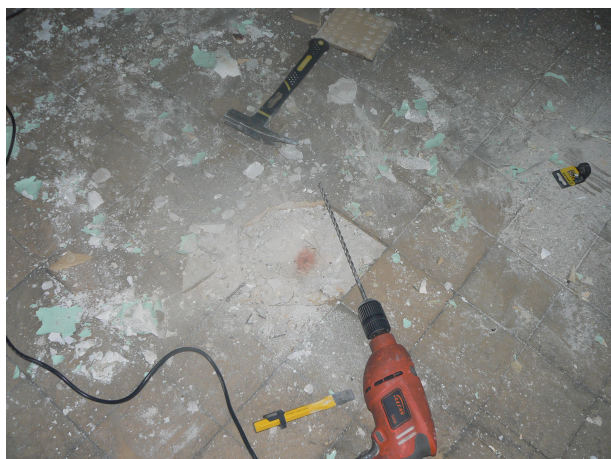
Fot.85

Fot.85. Odwiert nr 5 w stropie nad I piętrem.

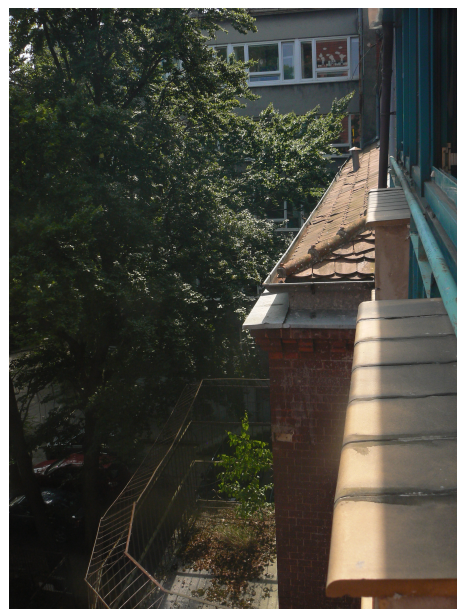
Fot.86

Fot.86. Balkon od strony północnej. Drzewko rosnące na posadzce. Duża wilgotność podłoża związana z nieszczelnościami izolacji podposadzkowej.

W przypadku zachowania istniejących balkonów należy przeprowadzić ich remont, w czasie którego należy rozebrać istniejące płyty Kleina, następnie ocenić stan korozji belek nośnych balkonów, dokonać ewentualnego wzmocnienia belek, odtworzyć płyty wraz z izolacjami przeciwwodnymi, posadzkami, ociepleniem (od góry i od dołu). Wykonać nowe balustrady. Ocieplenie balkonów jest konieczne dla uniknięcia tworzenia się mostków termicznych na styku płyta balkonowa - budynek.
