## **EKSPERTYZA TECHNICZNA**

**Temat:** Przebudowa budynku

**Obiekt:** Apteka szpitalna

**Adres obiektu:** Wrocław, ul. Chałubińskiego 7

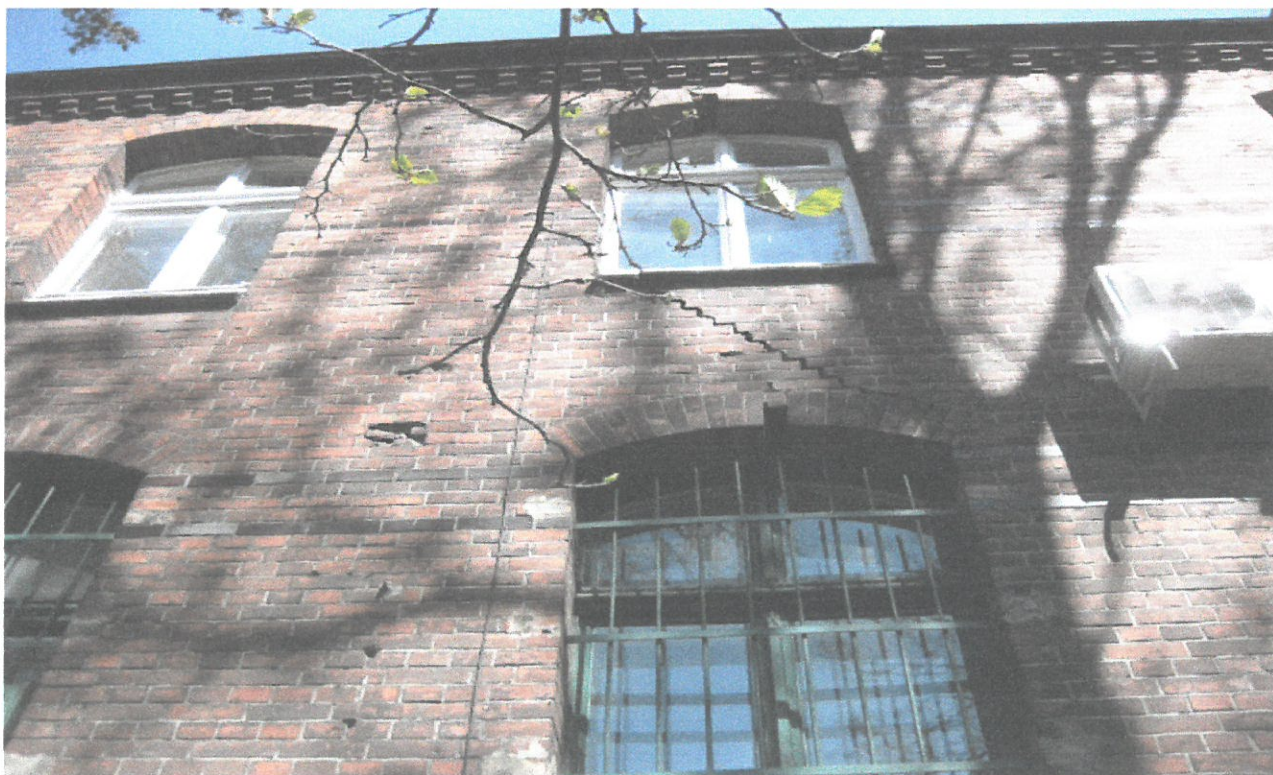
- zarysowania ukośne ścian:
  - głównie w narożniku północnym pomiędzy oknami parteru i piętra (fot.4,10,12,14),
  - rozwartość rys do 2mm, przemieszczenia pionowe do 4mm (fot.9),

Na elewacji budynku widoczne są ukośne zarysowania. Powstały one w pobliżu okien prawdopodobnie w okresie działań wojennych. Rozwartość rys nie przekracza 2mm, lecz na skutek wieloletniego oddziaływania warunków atmosferycznych nastąpiło częściowe wykruszenie się spoin, a nawet wypadnięcie fragmentu cegieł zwornikowych.

Nadproża okien wykonane są w postaci łuków ceglanych wrażliwych na drgania. W chwili obecnej drgania są ograniczone (ruch uliczny jest mały i oddalony), po remontach wyprawy wewnętrznej zarysowania nie odnawiają się i można je uznać za ustabilizowane. Nie ma potrzeby wzmacniania murów wystarczy „spięcie” od strony elewacji.

Fot. 4 Jak fot 3- zbliżenie na ukośne zarysowania muru, widoczne ubytki zworników w łukach okien

- wzmocnić pęknięcia murów:
  - pogłębić co piątą spoinę,
  - osadzić pręty spiralne Ø6 ze stali austenicznej długości min. 60cm (ok. 30cm poza rysę) w spoinach poziomych na głębokość 6cm,
  - uzupełnić spoiny,
- przemurować czapki górne fragmenty kominów z cegły licowej,
- przemurować fragmenty kominów na dachu płaskim;

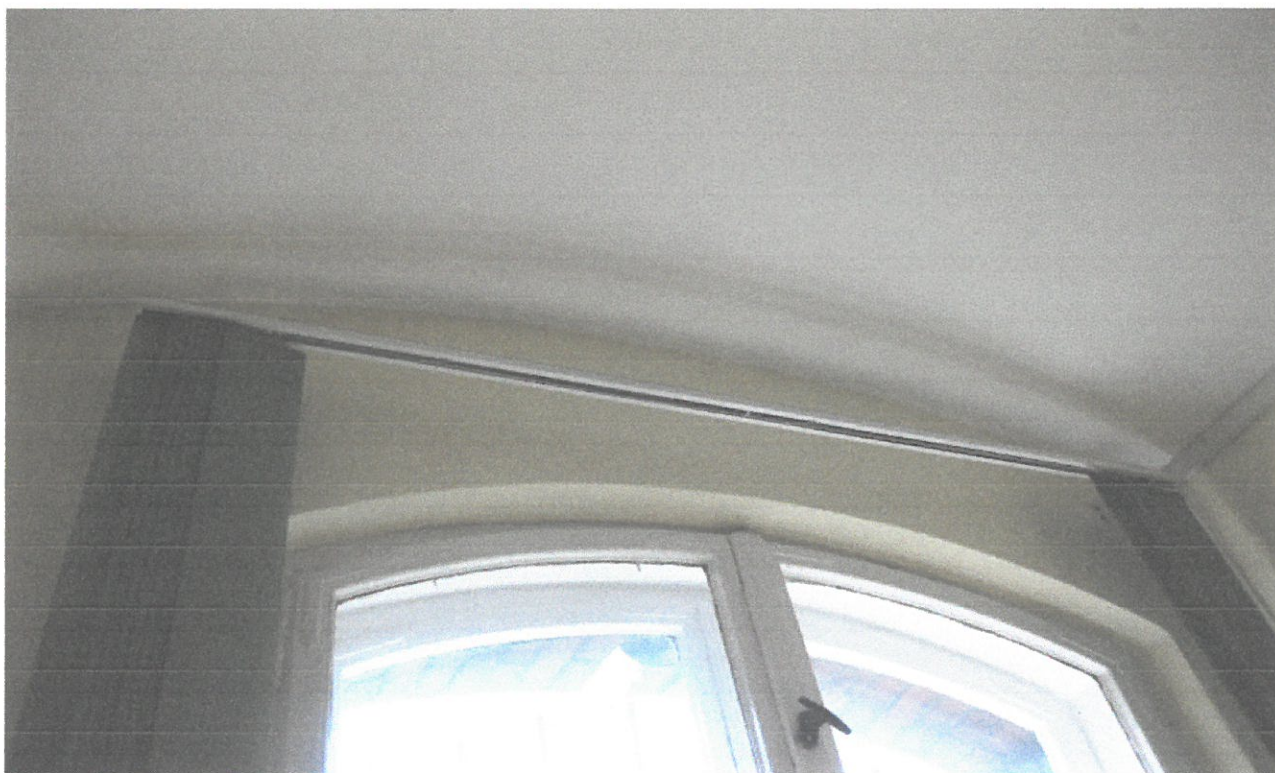
- rozluźnione lub wypadnięte zworniki łuków ceglanych (fot.8),
  - zarysowania nie są widoczne od strony wewnętrznej pomieszczeń (fot.5,6,7,11),
- rozluźnione cegły w szczycie kominów (fot.13),

Fot. 5 Jak fot. 4 – widok od wewnątrz; brak śladów zarysowań na parterze

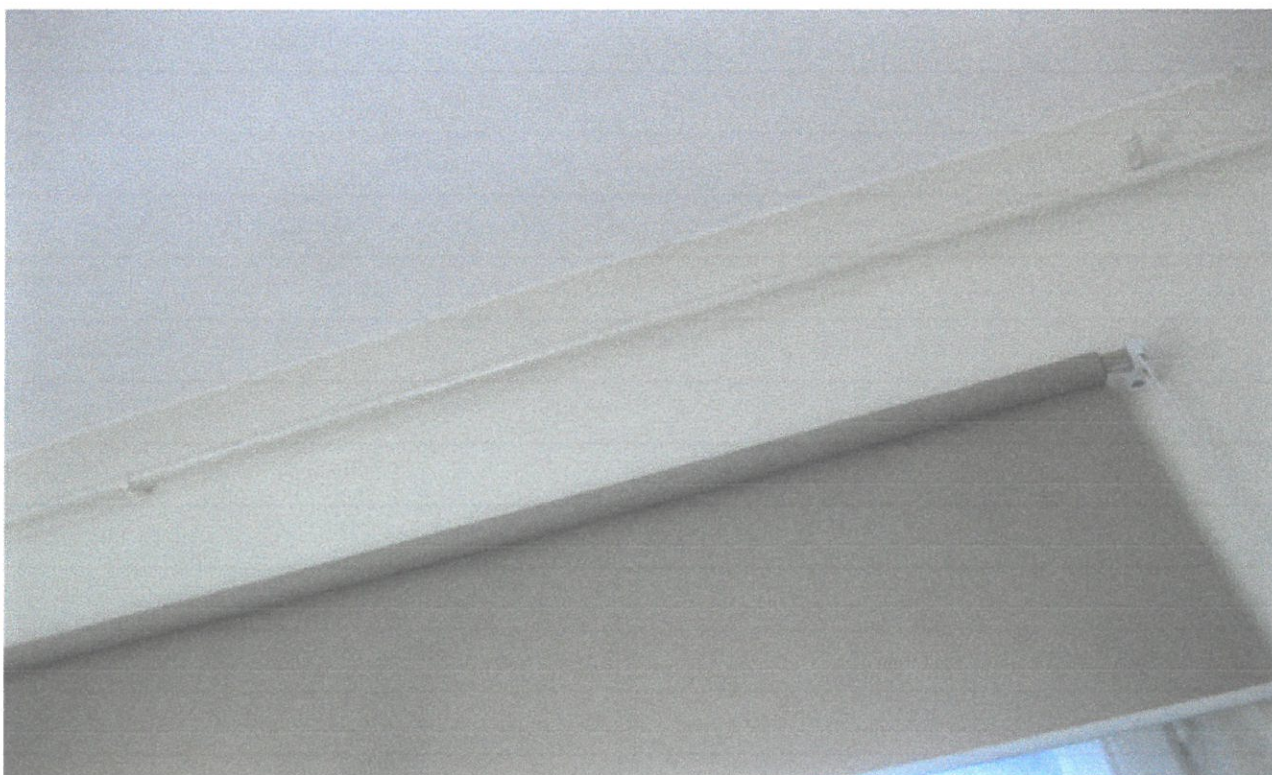
Fot. 6 Jak fot. 4 – widok od wewnątrz; brak śladów zarysowań na piętrze

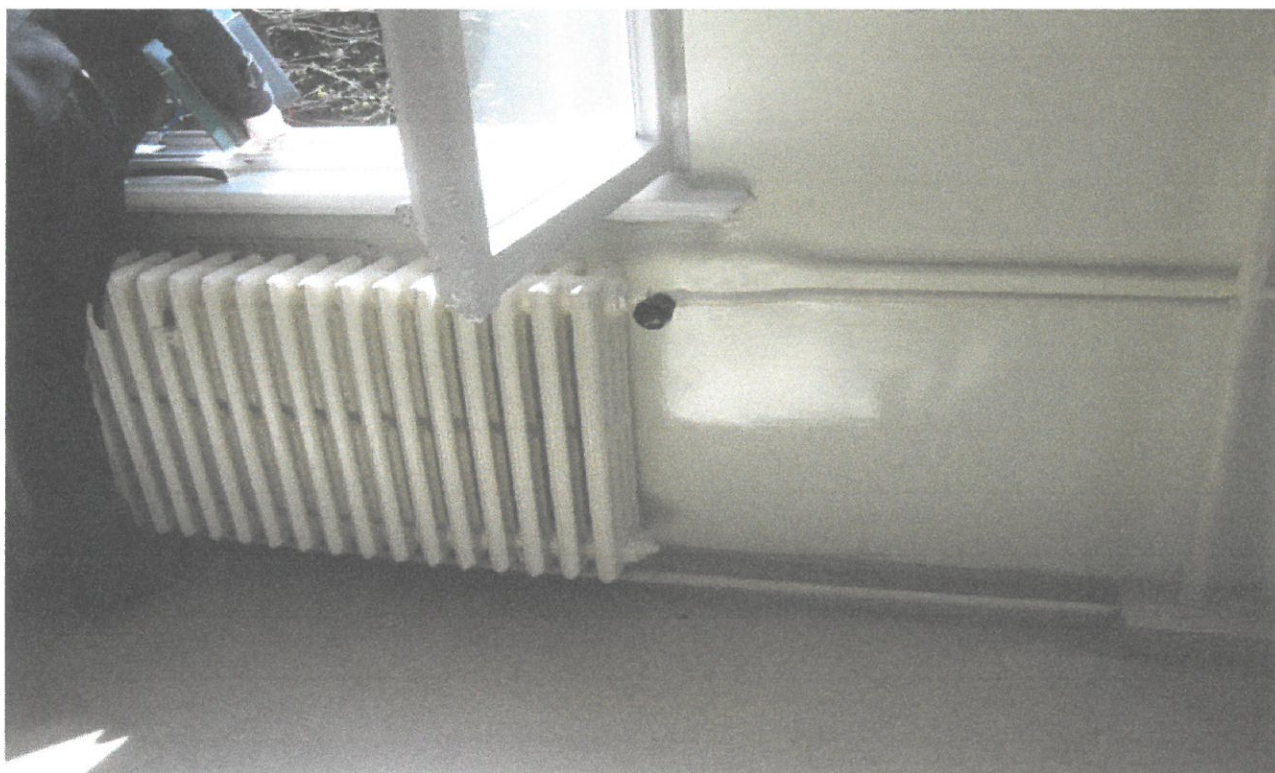
Fot. 7 Jak fot. 6 – ściana pod oknem

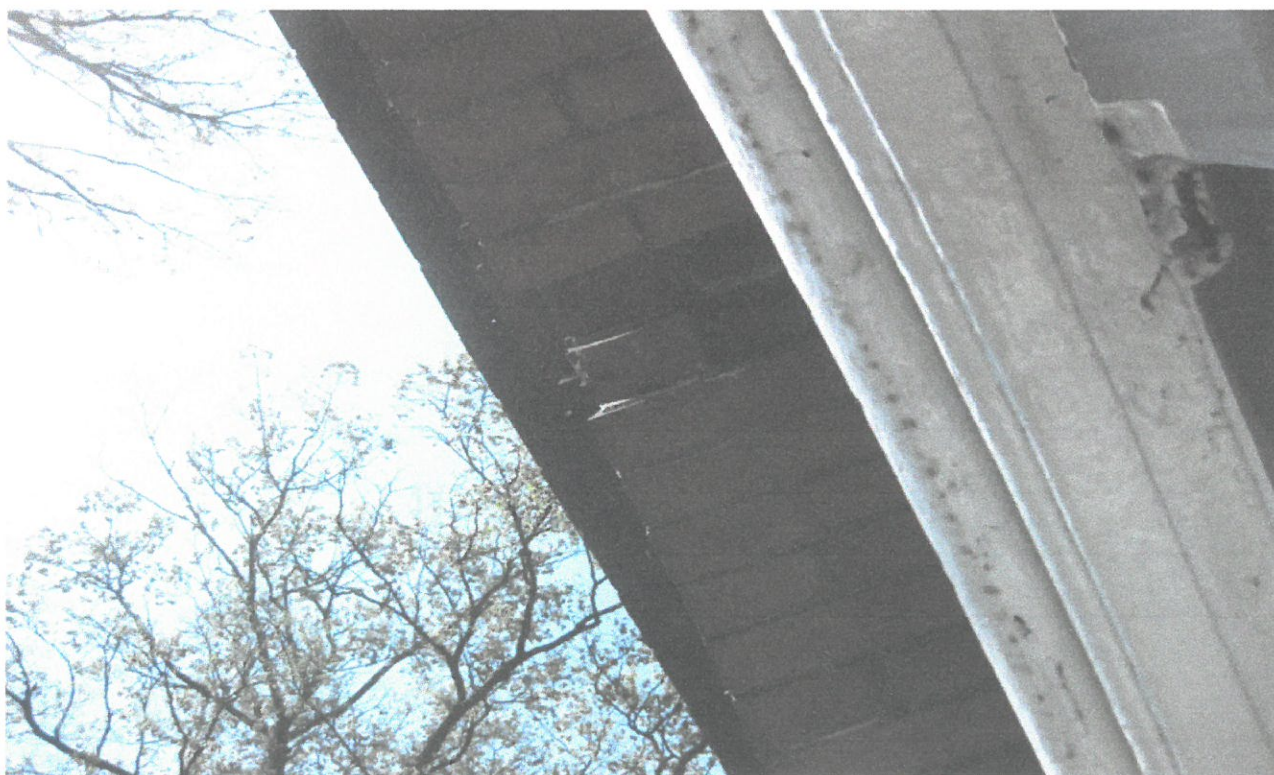
Fot. 8 Jak fot.4- zbliżenia na ubytek zwornika na piętrze

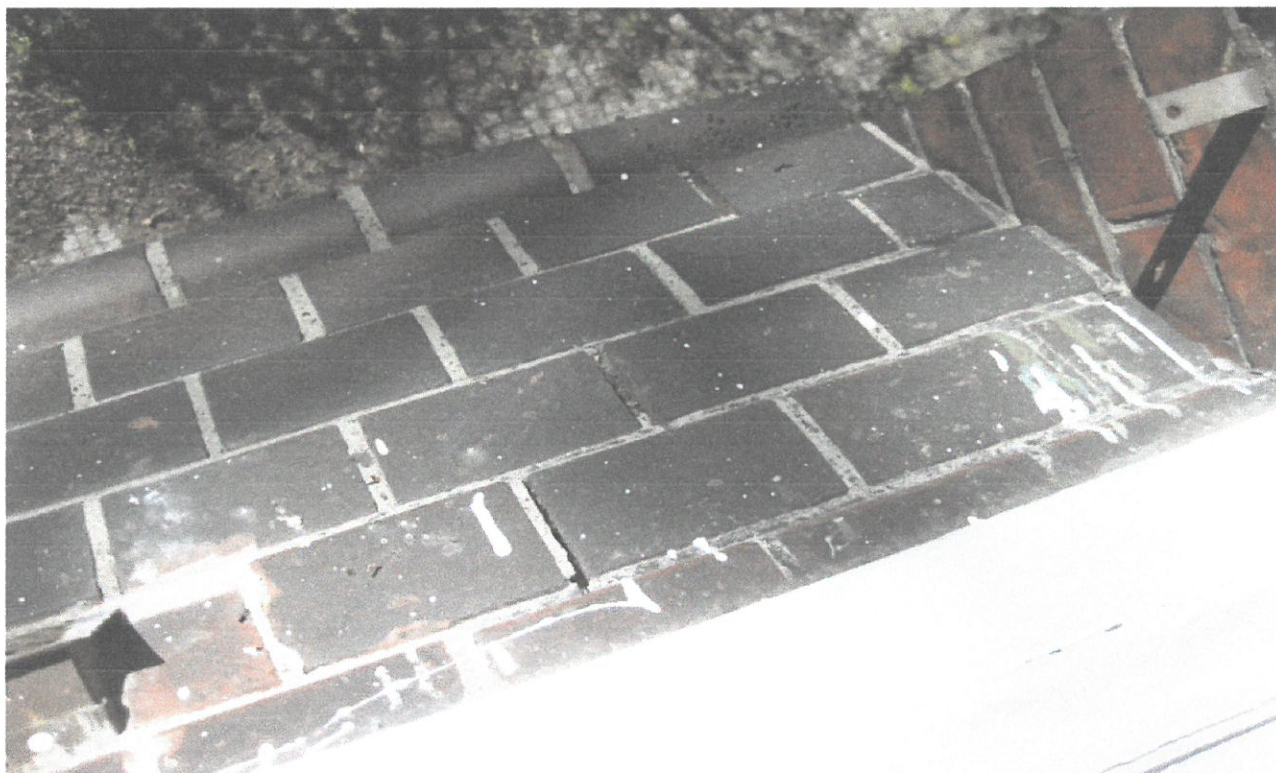
Fot. 9 Jak fot. 4 – zbliżenia pęknięć okapnika; rozwartość rys  $\sim 2\text{mm}$ , przemieszczenia pionowe  $\sim 4\text{mm}$

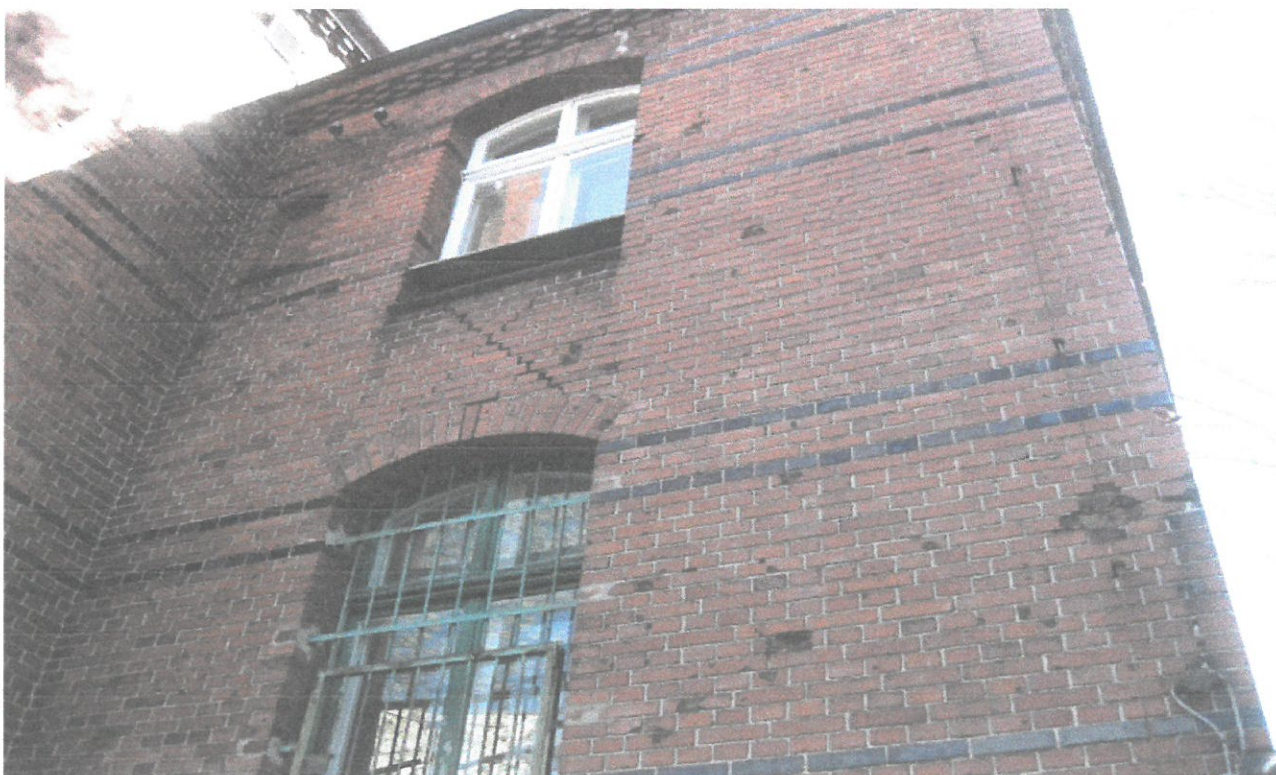
Fot. 10 Elewacja pł.-zach, ukośne zarysowania pomiędzy oknami, rozluźnienie zwornika nad oknem parteru

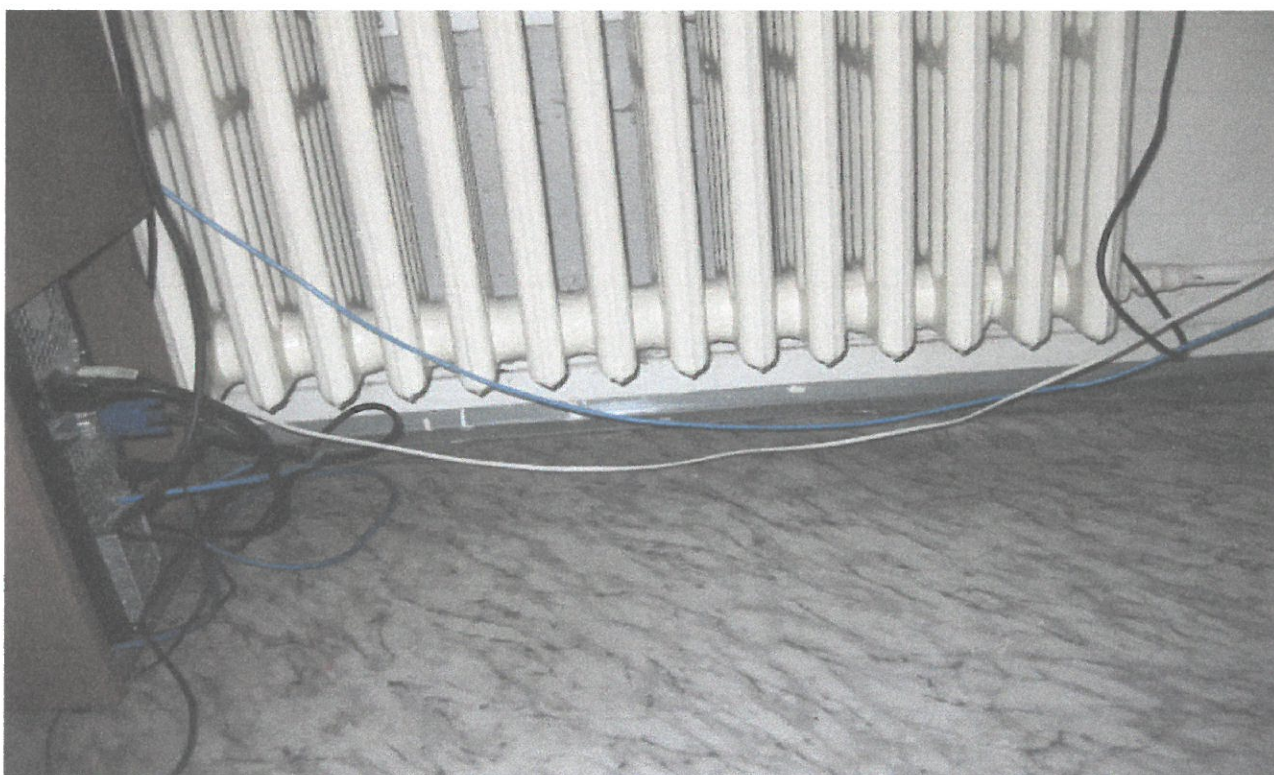
Fot. 11 Jak fot.10 – widok od wewnątrz; brak śladów zarysowań na piętrze

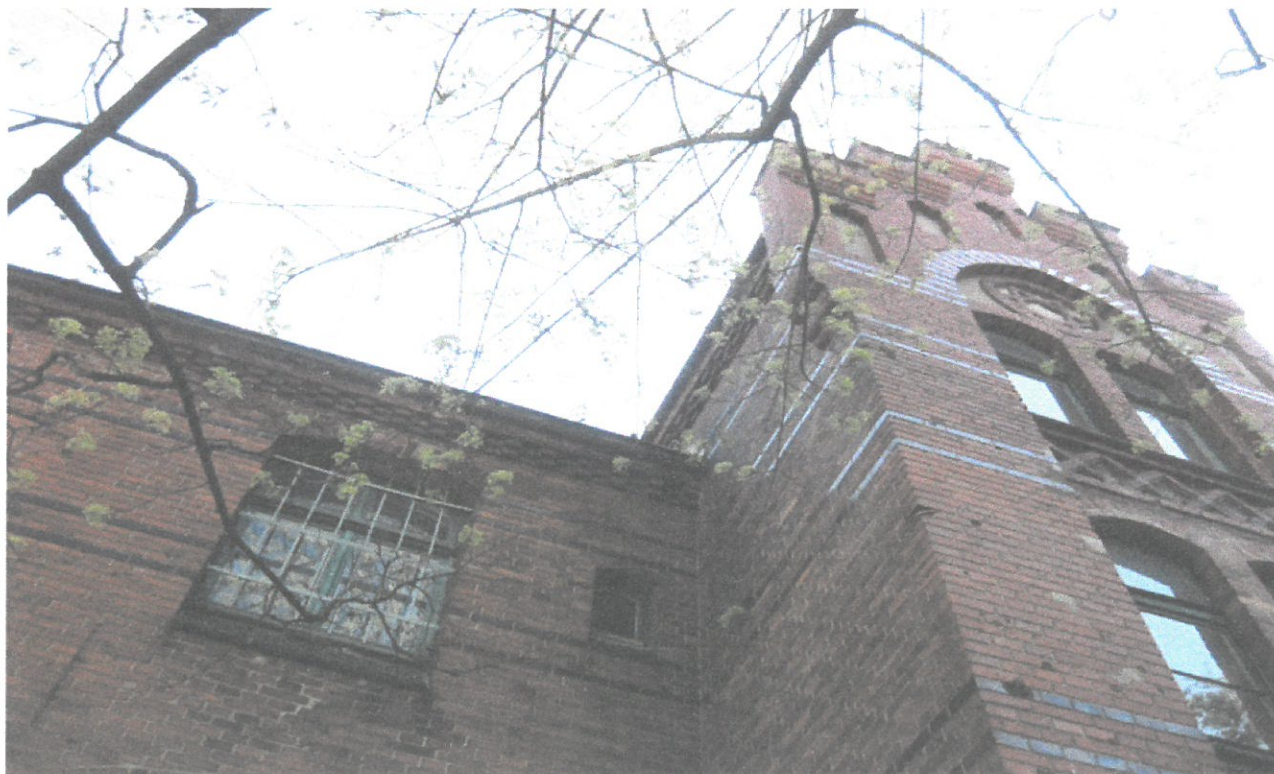
Fot. 12 Elewacja pł.-zach, drobne ubytki cegieł i zarysowania

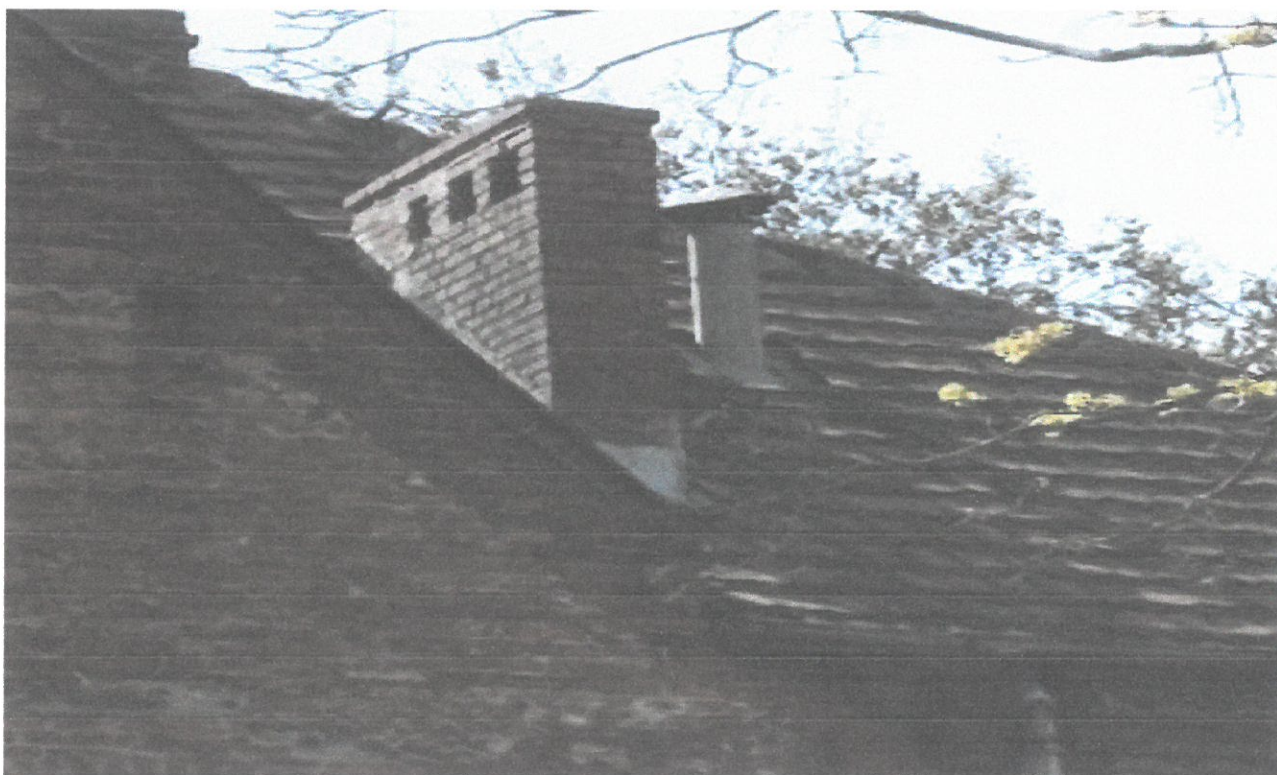
Kominy na dachu stromym wymurowane z cegły licowej są rozluźnione na szczytach i wymagają fragmentarycznej przebudowy.

Fot. 13 Elewacja pn-zach, widoczne rozluźnienie cegieł w kominie

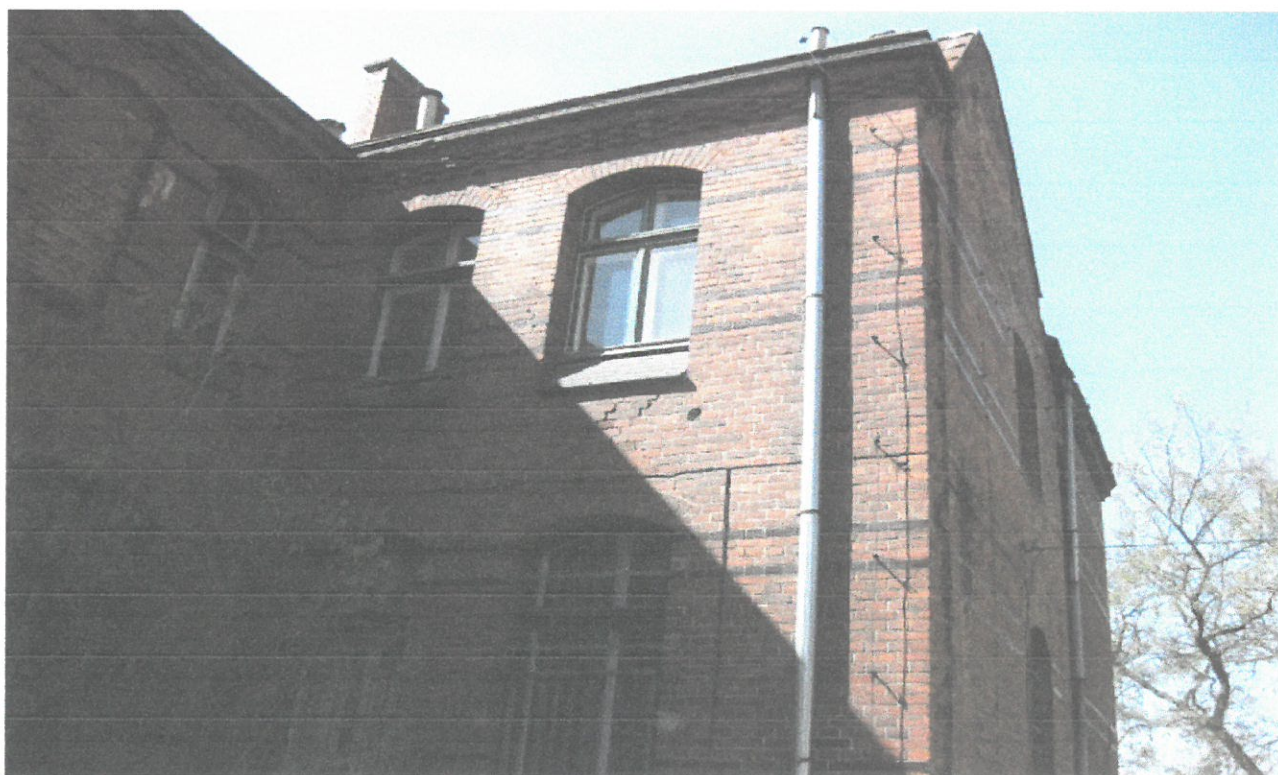
Fot. 14 Elewacja pł-zach widoczne ukośne zarysowania

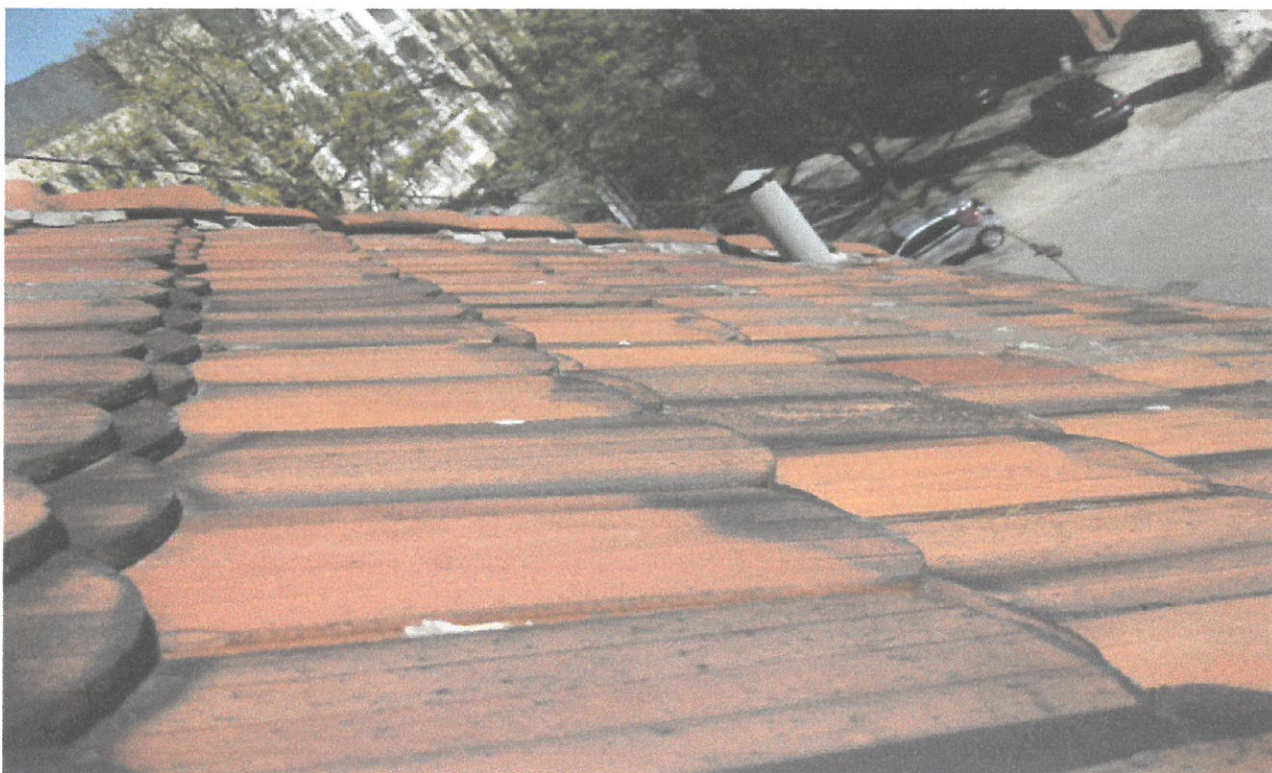
Fot. 15 Pokrycie dachówkowe

- drobne spękania i ubytki pokrycia dachówkowego (fot.15,16),
- na dachu płaskim kominy wentylacyjne bez wylotów bocznych oraz urwane wsporniki instalacji odgromowej (fot. 17),

Pokrycie dachówkowe i papowe jest względnie szczelne.

- dach pokryć dachówką karpiówką w koronkę:
  - ułożyć folię paroprzepuszczalną o przepuszczalności pary wodnej min. 1200 g/m<sup>2</sup> x h pod kontrłatami,

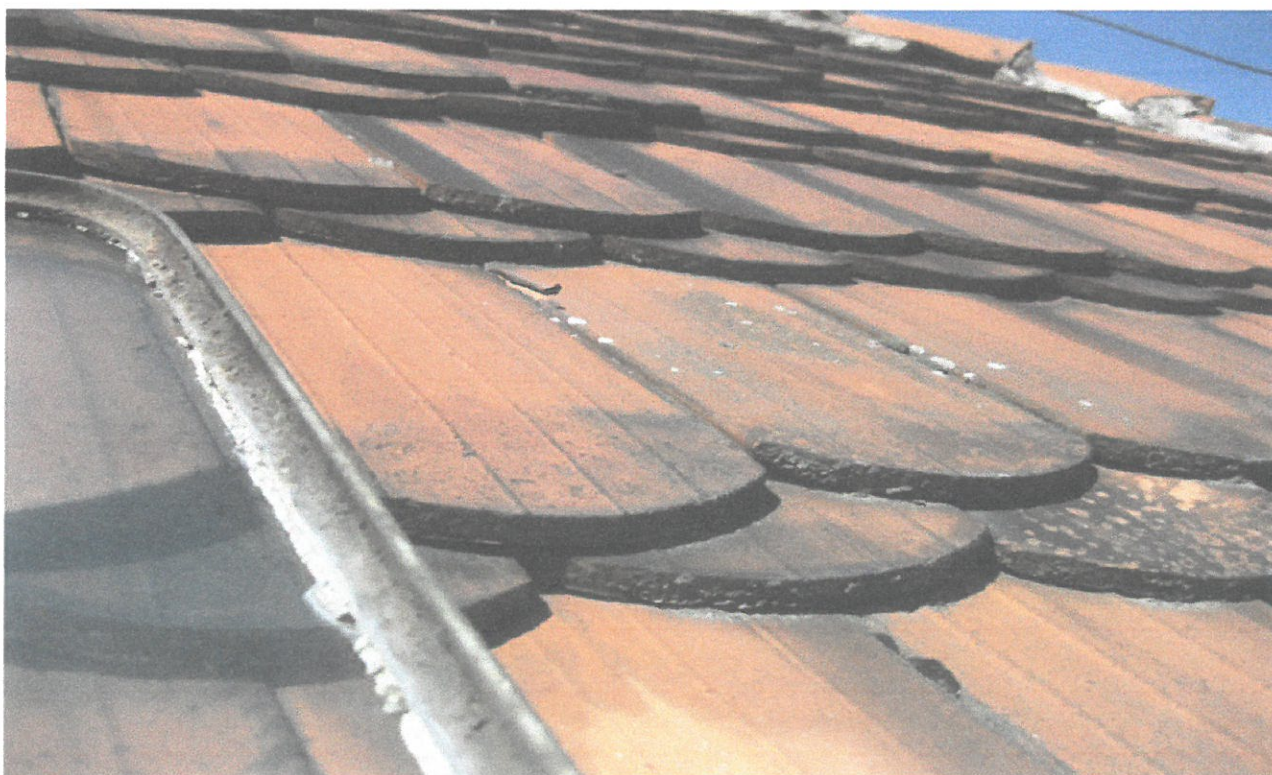
Fot. 16 Jak fot. 15- drobne ubytki i pęknięcia

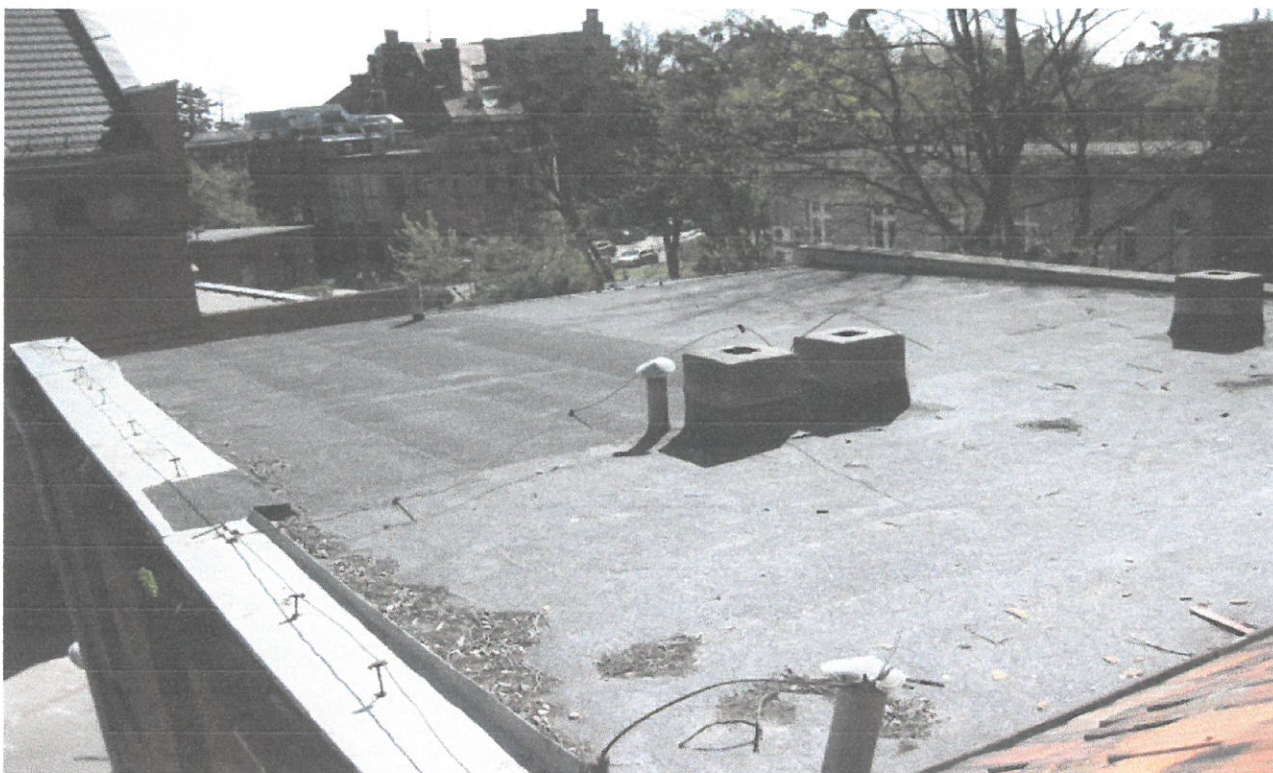
Kominy wentylacyjne na dachu płaskim są za niskie i nie posiadają wylotów bocznych- wymagają przemurowania

Fot. 17 Pokrycie papowe, widoczne kominy wentylacyjne bez wylotów bocznych, urwane wsporniki instalacji odgromowej

- rozebrać czapki kominowe,
- podmurować kominy o ~ 60cm z pozostawieniem wylotów bocznych.
- na kominach wykonać czapki betonowe,
- uzupełnić tynk na kominach i pomalować kominy 2x farbą emulsyjną w kolorze białym,

- zamontować instalacją odgromową,
- zamontować drzwi stalowe EI 30 Sm na strych,
- docieplić podłogę strychu i stropodach,
- ściany pomieszczeń użytkowych w obrębie strychu (roboty wewnętrzne) ocieplić metodą lekką mokłą:

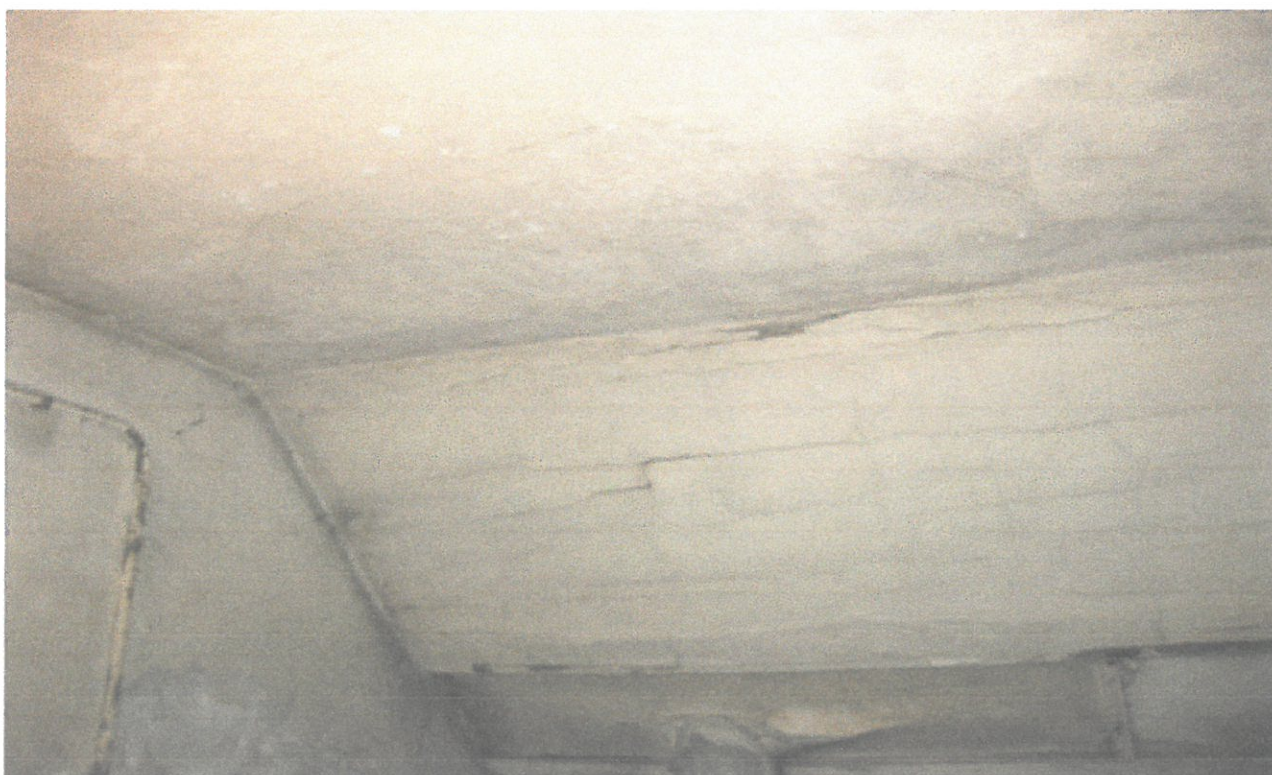
- spękana wyprawa i stare zacieki na ocieplonych ścianach poddasza (fot.18,19),
- dobry stan elementów drewnianych więźby dachowej (fot.20,21,25,26,27),

Fot. 18 Strych, krokwie obudowane supremą, spękany tynk na trzcinie

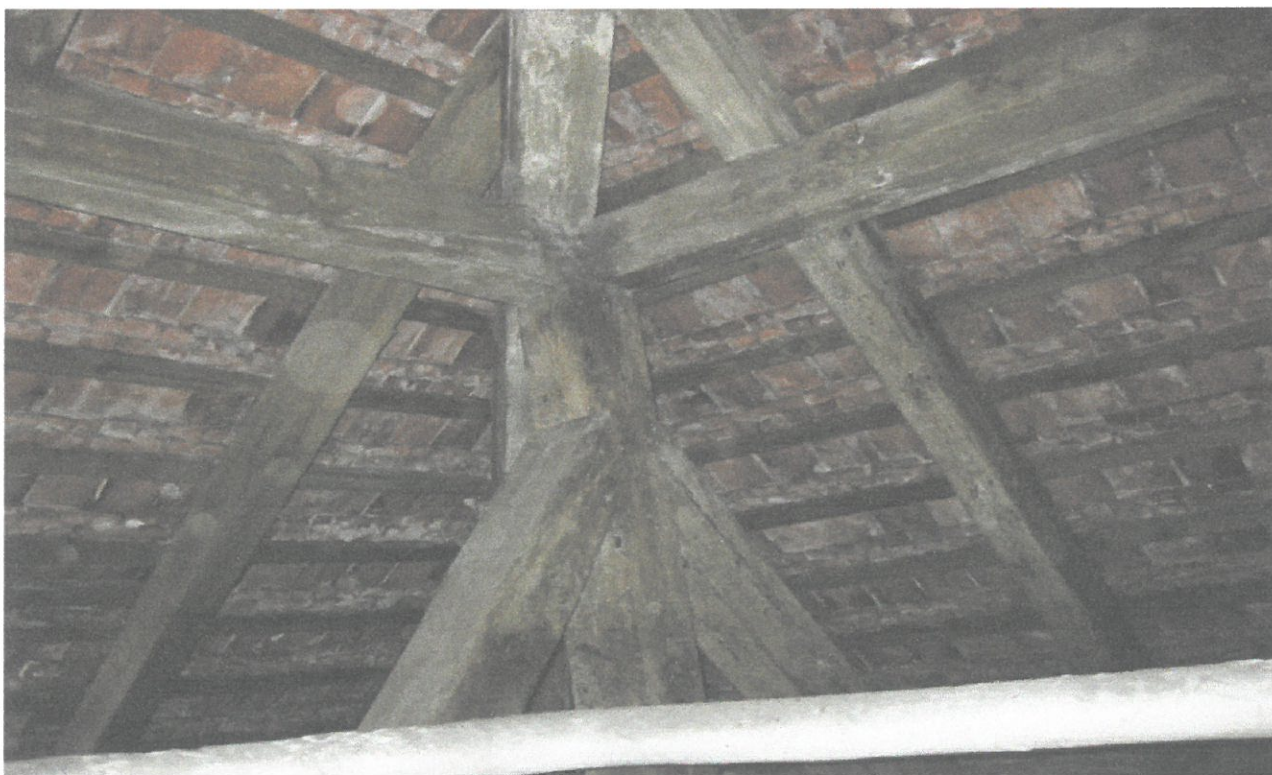
Ogólny stan techniczny wieżby dachowej budynku należy ocenić jako **dobry**, stan pokrycia jako **zadowalający**.

Fot. 20 Widok ogólny na dobry stan więźby dachowej

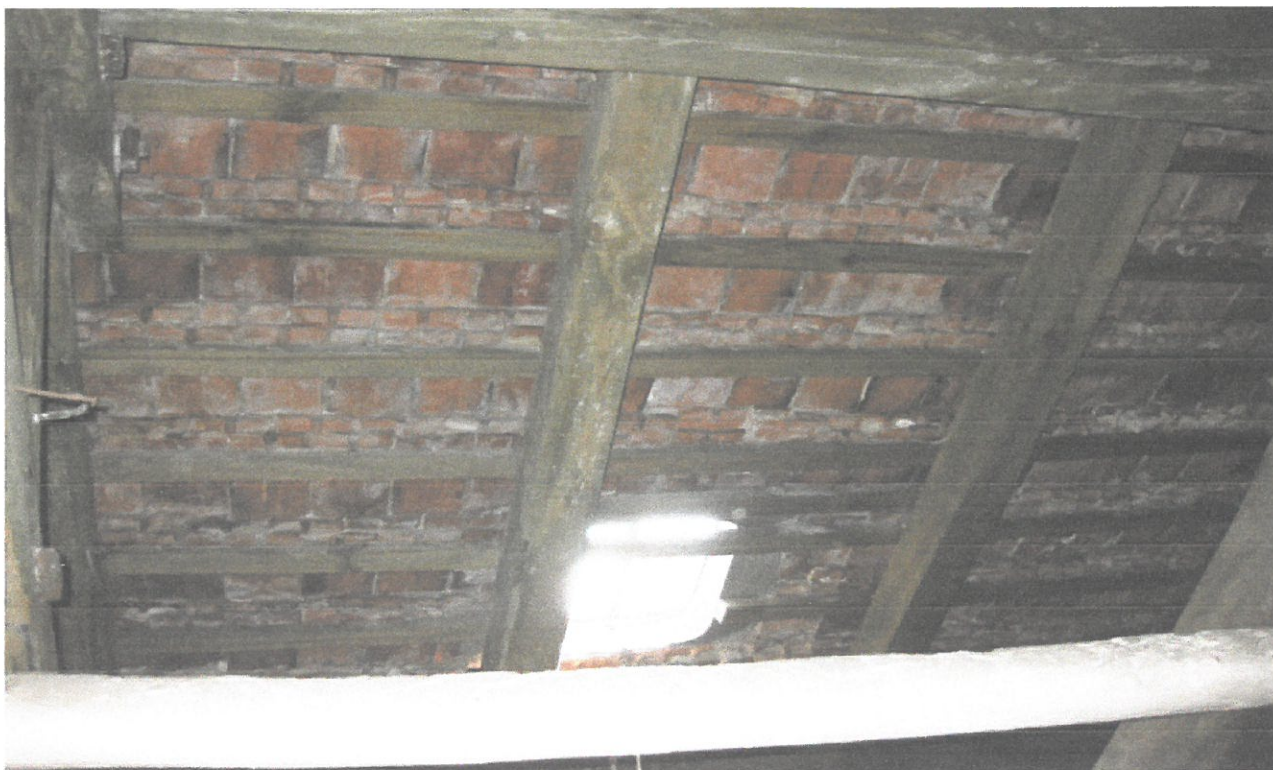
W czasie remontu wymieniono uszkodzone elementy drewniane – głównie podwaliny, krokwie i łąty.

Fot. 21 Wymienione krokiewie i łąty więźby dachowej

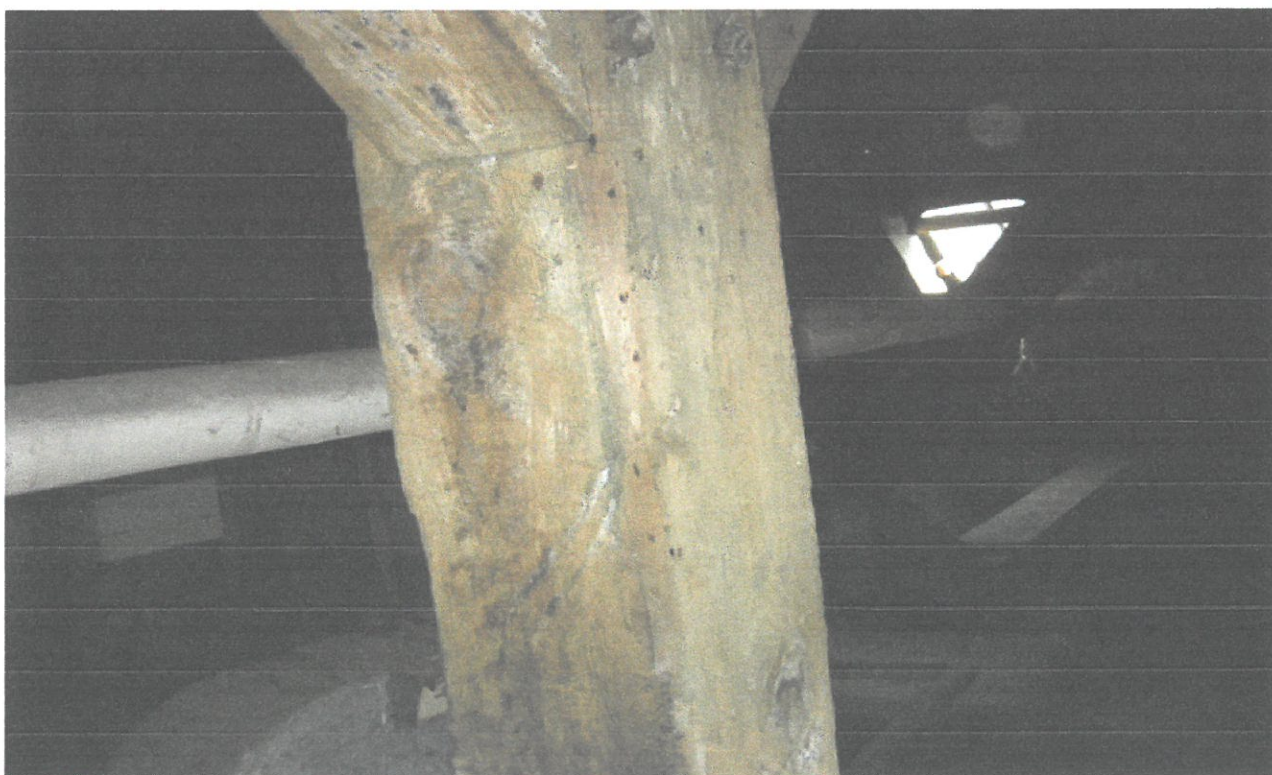
- stare ślady żerowania spuszczela domowego, drobne ubytki korozyjne drewna (słupy, miecze), nieociosany podczas remontu skorodowany fragment płatwi (fot.22,23,24),

Jednak w niektórych elementach występują otwory owalne o wymiarach 2-4 x 5-11 mm o brzegach regularnych wskazujące na dawne żerowanie spuszczela domowego, występują również lokalne ubytki korozyjne drewna spowodowane przez owady; podczas remontu dachu elementy te nie zostały ociosane,

Fot. 22 Stare ślady żerowania spuszcza domowego

- z elementów drewnianych, porażonych przez owady – techniczne szkodniki drewna, usunąć porażone części przez ich ociosanie do zdrowego drewna,
- do wszystkich robót zastosować drewno zaimpregnowane preparatami przeciw owadom, grzybom domowym i pleśniam oraz zabezpieczającymi do I stopnia palności (NRO),

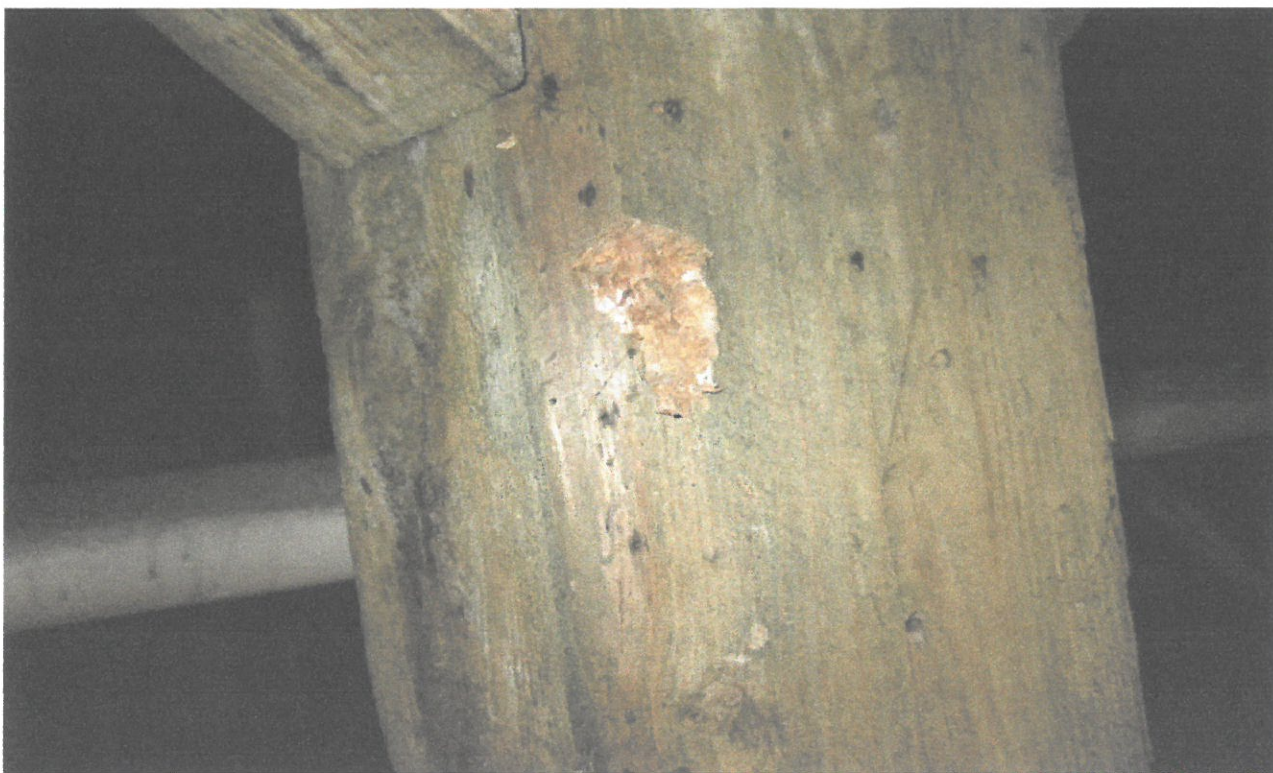
Fot. 23 Jak fot. 22- widok po zaciosaniu

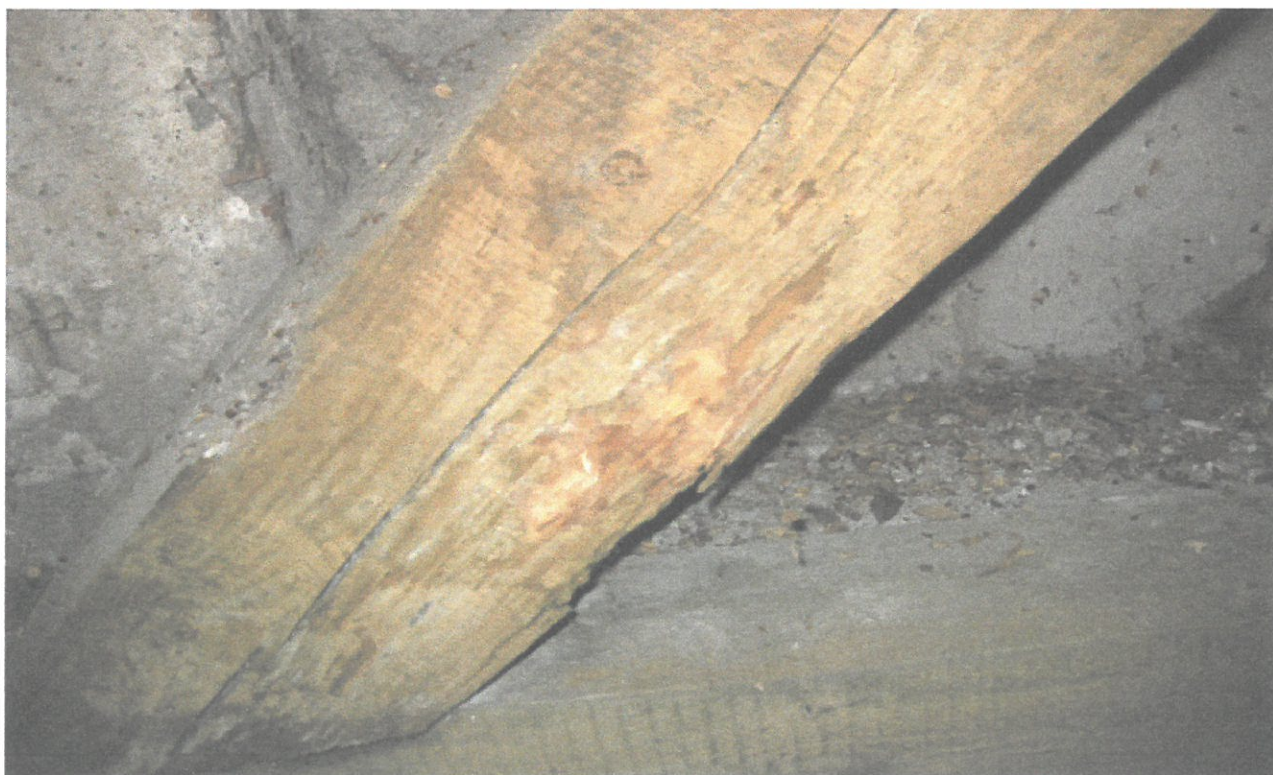
Fot. 24 Ubytek korozyjny miecza

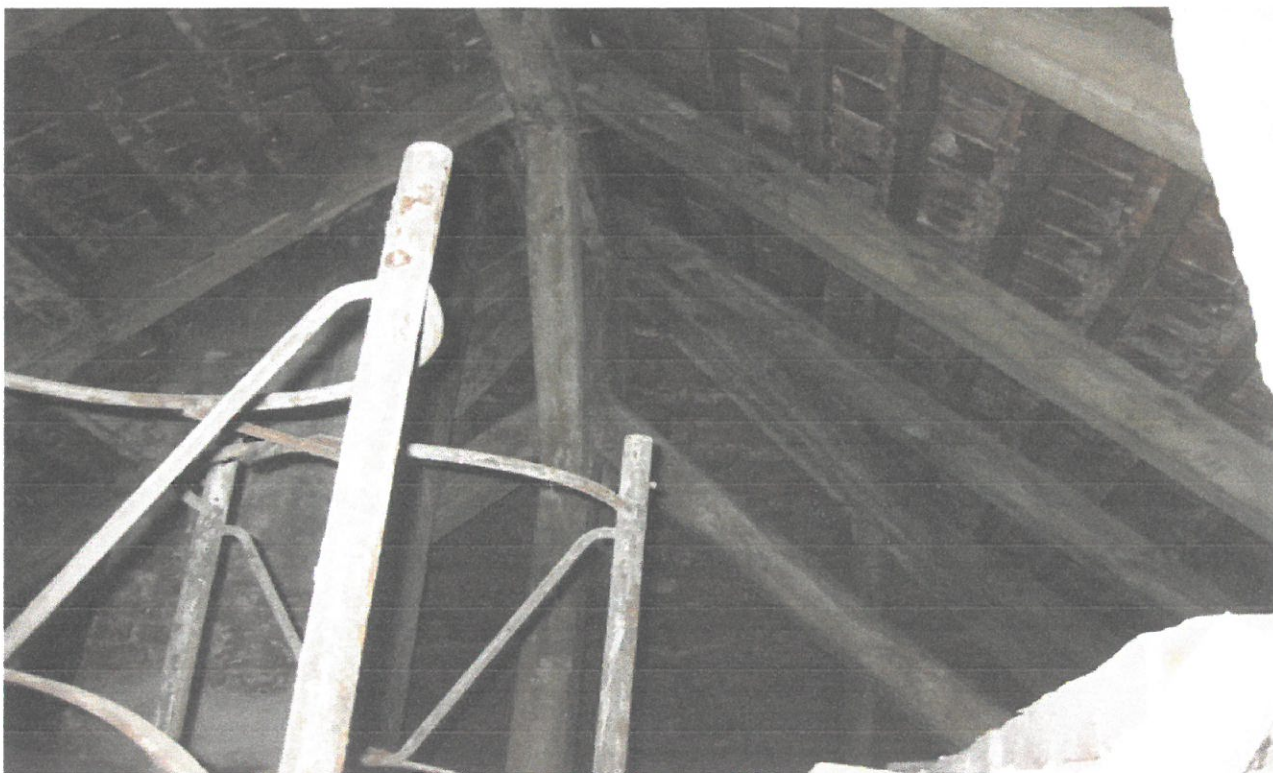
Fot. 25 Widok ogólny na dobry stan więźby dachowej wyższej części dachu

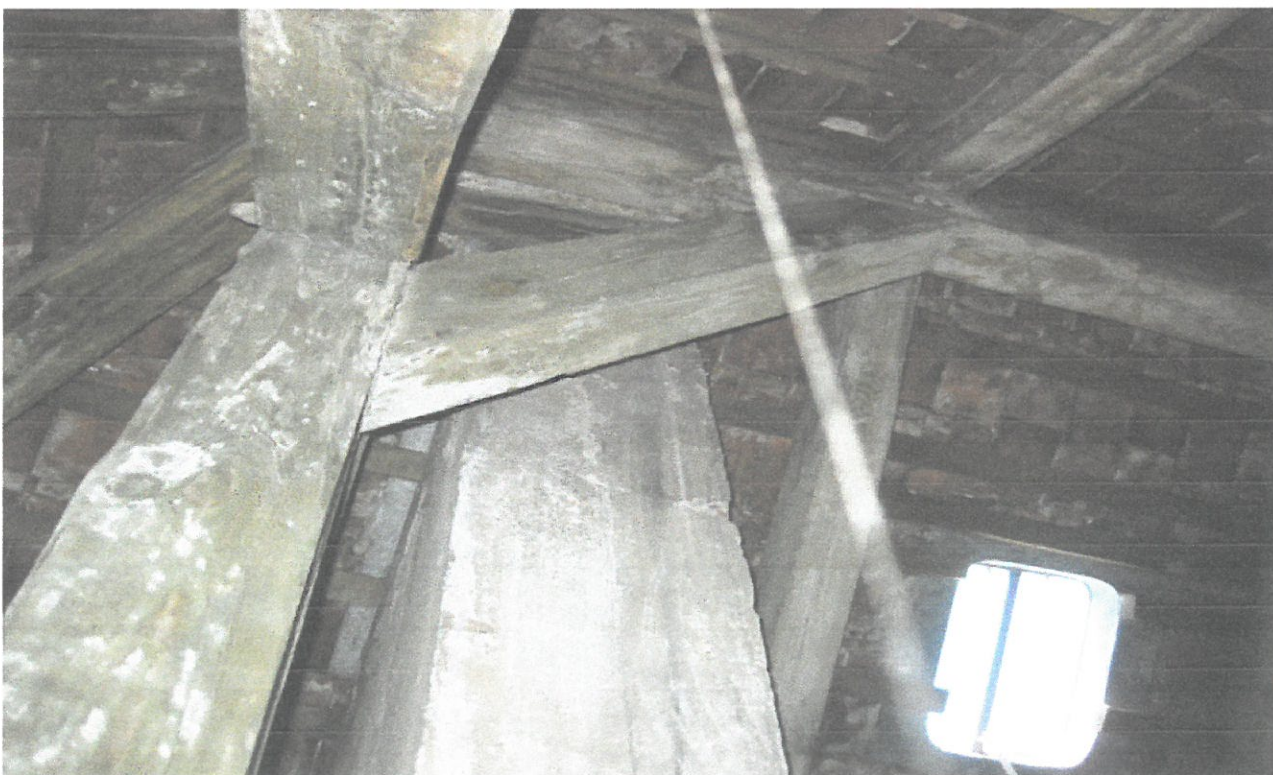
Fot. 26 Konstrukcja więźby dachowej obok komina
