## **EKSPERTYZA TECHNICZNA**

**Temat:** Przebudowa budynku

**Obiekt:** Apteka szpitalna

**Adres obiektu:** Wrocław, ul. Chałubińskiego 7

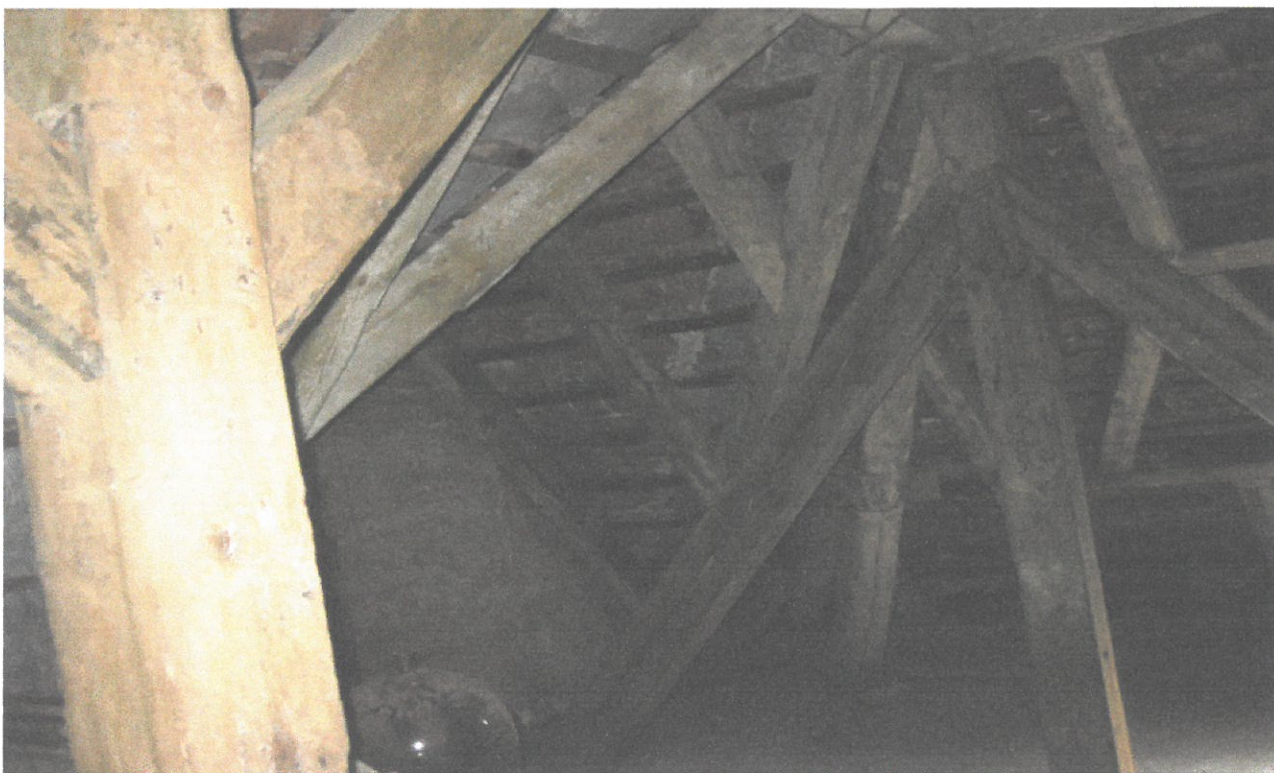
- spękana wyprawa i stare zacieki na ocieplonych ścianach poddasza (fot.18,19),
- dobry stan elementów drewnianych więźby dachowej (fot.20,21,25,26,27),

Fot. 27 Jak fot.25- inne ujęcie

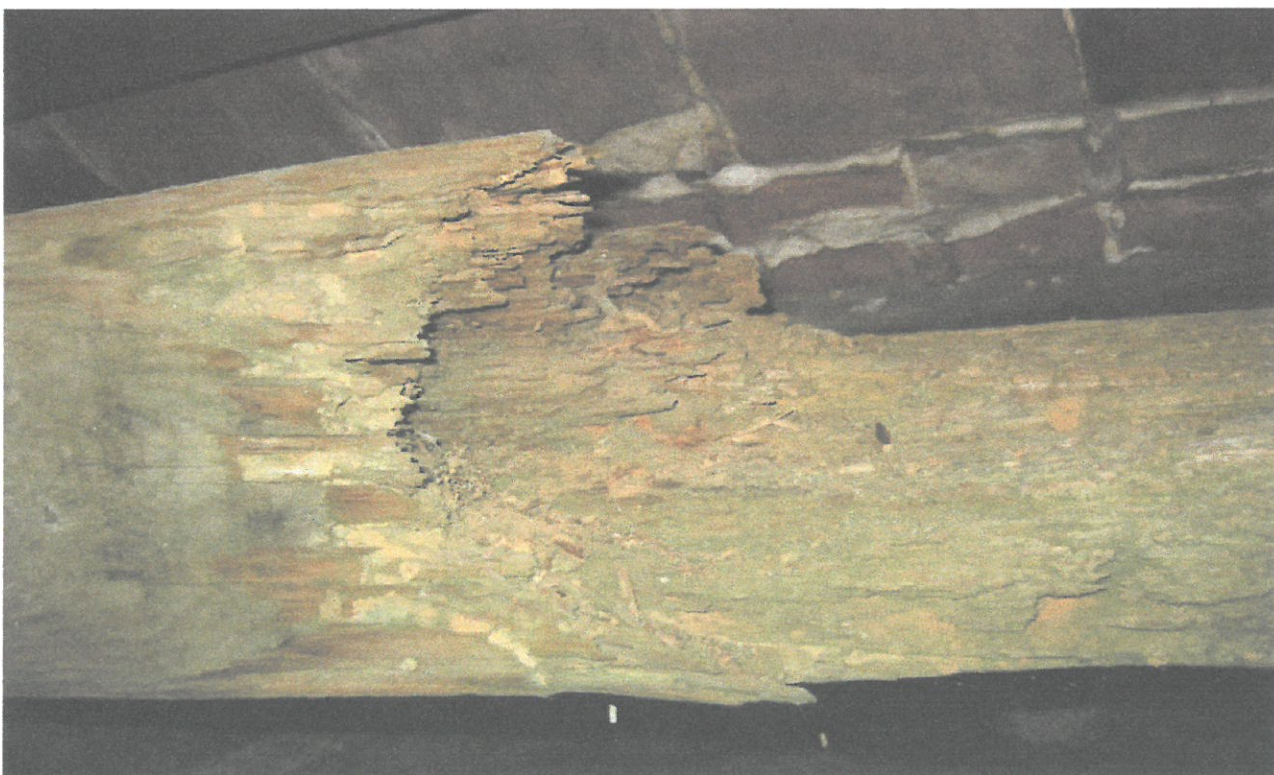
- zacieki przy jednym kominie, lokalne zawilgocenia powierzchniowe krokwi i murlaty (fot.22,23,24,28,29,30),
- lokalny zaciek widoczny na ścianie w przyziemiu w pobliżu schodów (fot.31),

Fot. 28 Stary ubytek płatwi

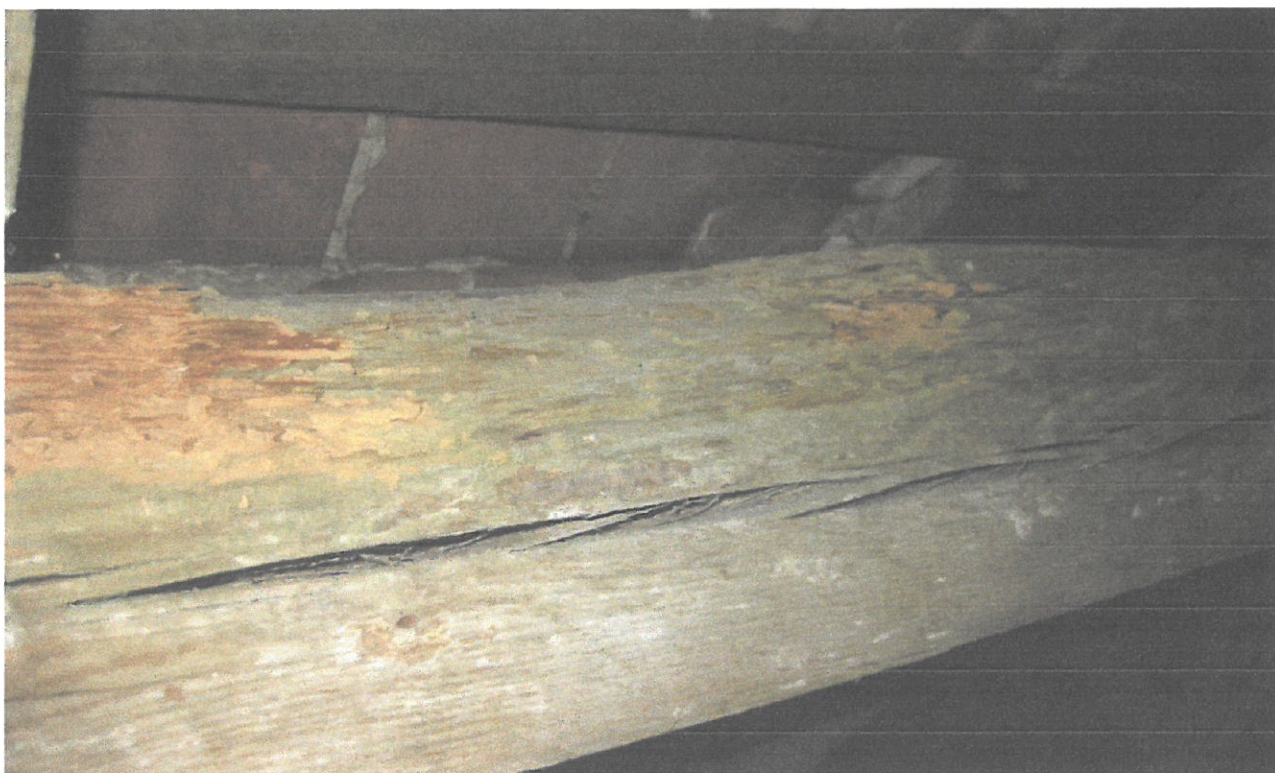
Fot. 29 Jak fot. 28-c.d.

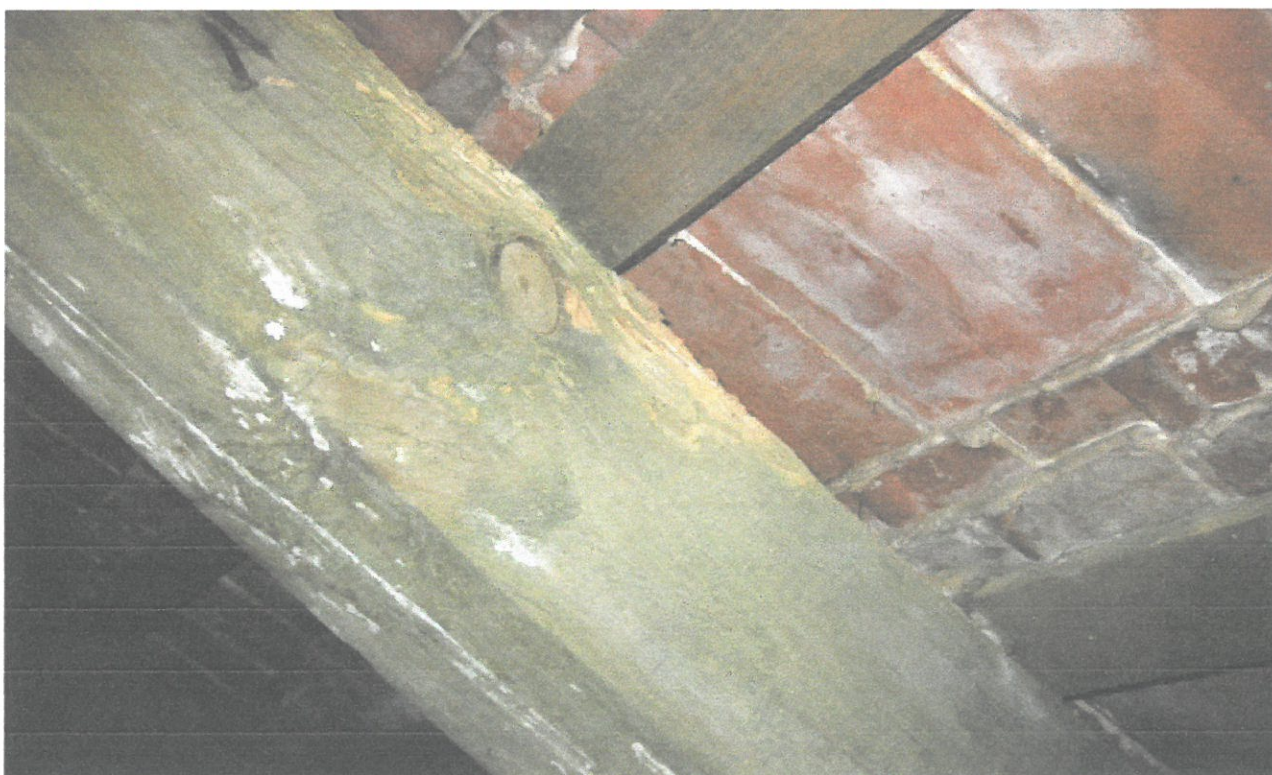
Fot. 30 Niewielki ubytek korozyjny krokwi

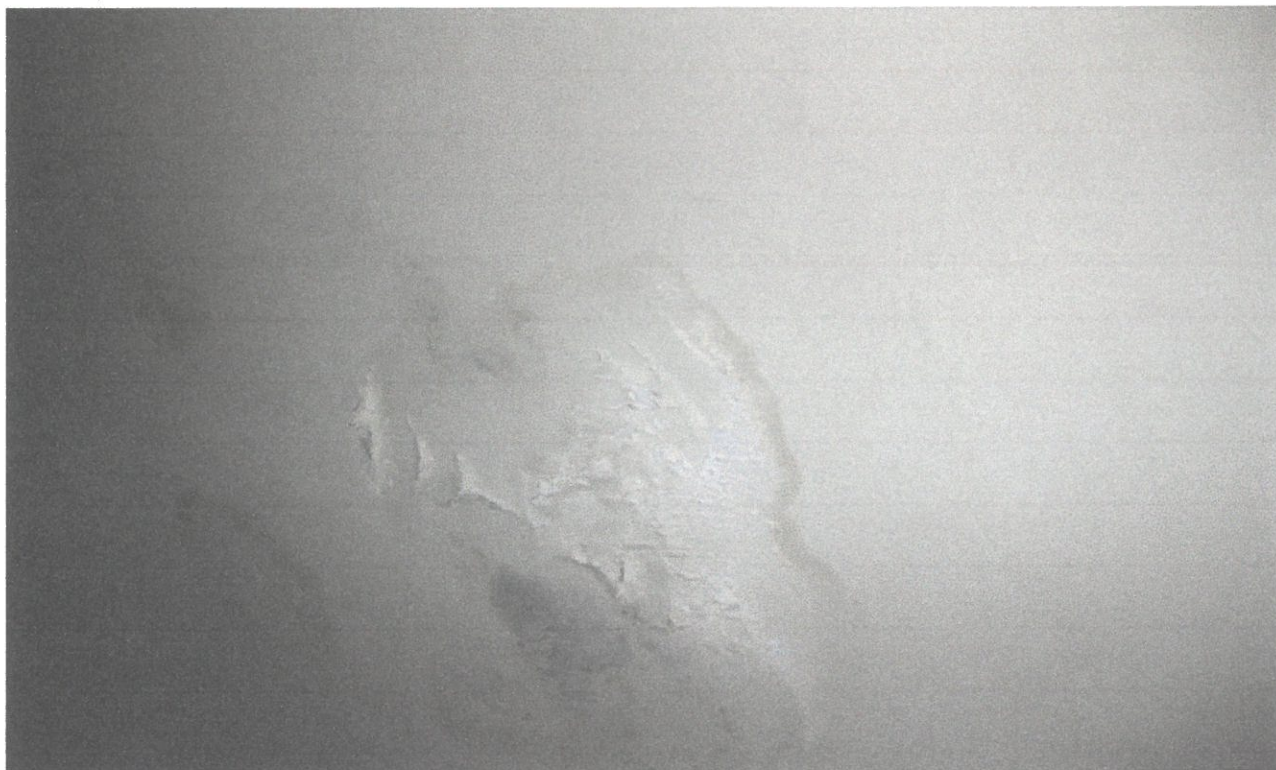
W pomieszczeniach przyziemia nie występują silne zawilgocenia, brak uszkodzeń tynku (nawet poniżej posadzki, w studziencie z zaworem wodnym) nie stwierdzono występowania grzyba domowego. Występuje lokalne podsiąkanie ścian- w niewielu miejscach występują pęcherze farby olejnej na wysokości do kilku centymetrów nad posadzką. W jednym miejscu (przy schodach) występuje zawilgocenie ściany lecz jest to pomieszczenie dawno nie remontowane i mogło nastąpić przypadkowe zalanie.

Fot. 31 Zaciek w nieużywanym pomieszczeniu przyziemia przy schodach wejściowych

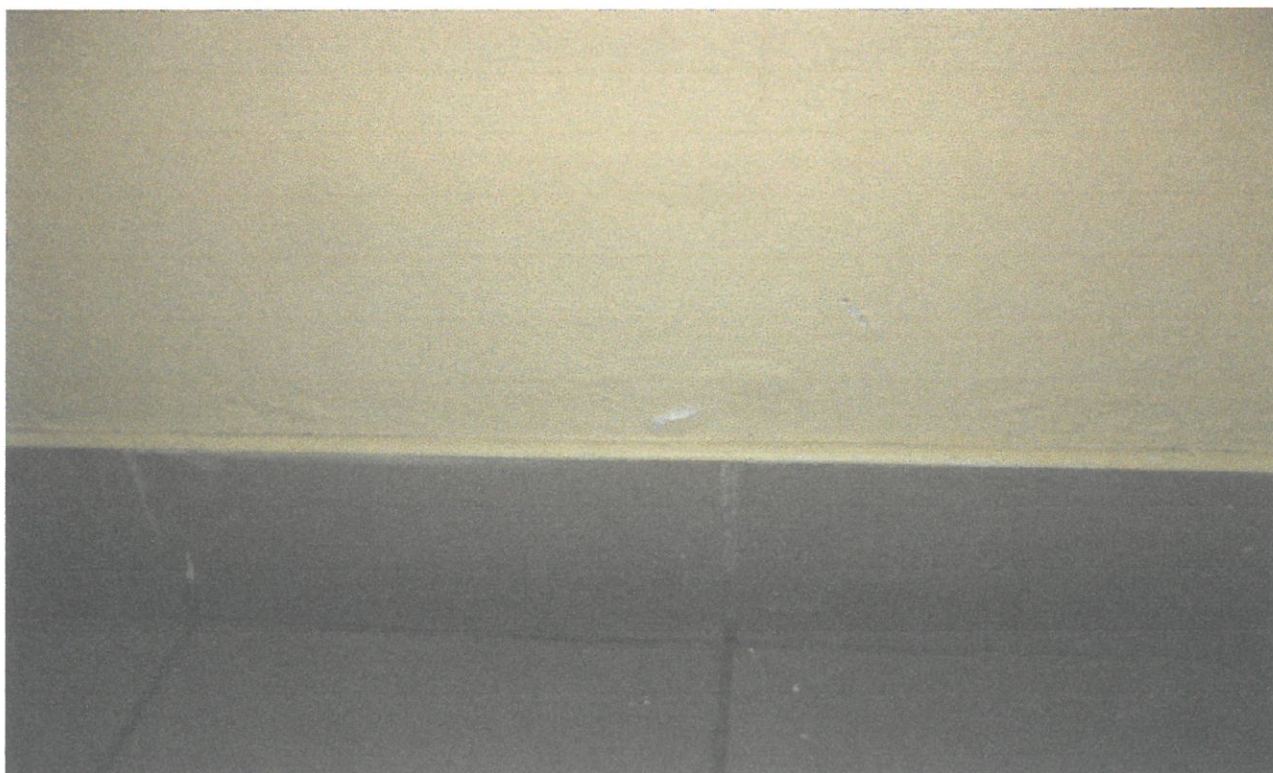
- nieznaczne lokalne podsiąkania ścian widoczne na posadzką przyziemia (fot.32),

Fot. 32 Niewielkie pęcherze pod farbą nad cokolikiem

Ponieważ podczas przewidywanego remontu będą docieplane ściny fundamentowe należy też wykonać nową izolację przeciwwilgociową poziomą i pionową tych ścian.

- na wysokości posadzki wewnętrznej w ścianach zewnętrznych wykonać izolację poziomą na całej szerokości ściany – za pomocą iniekcji hydroizolacji mineralnej na bazie krzemianów, emulsji mikrosilikonowych bądź innych:

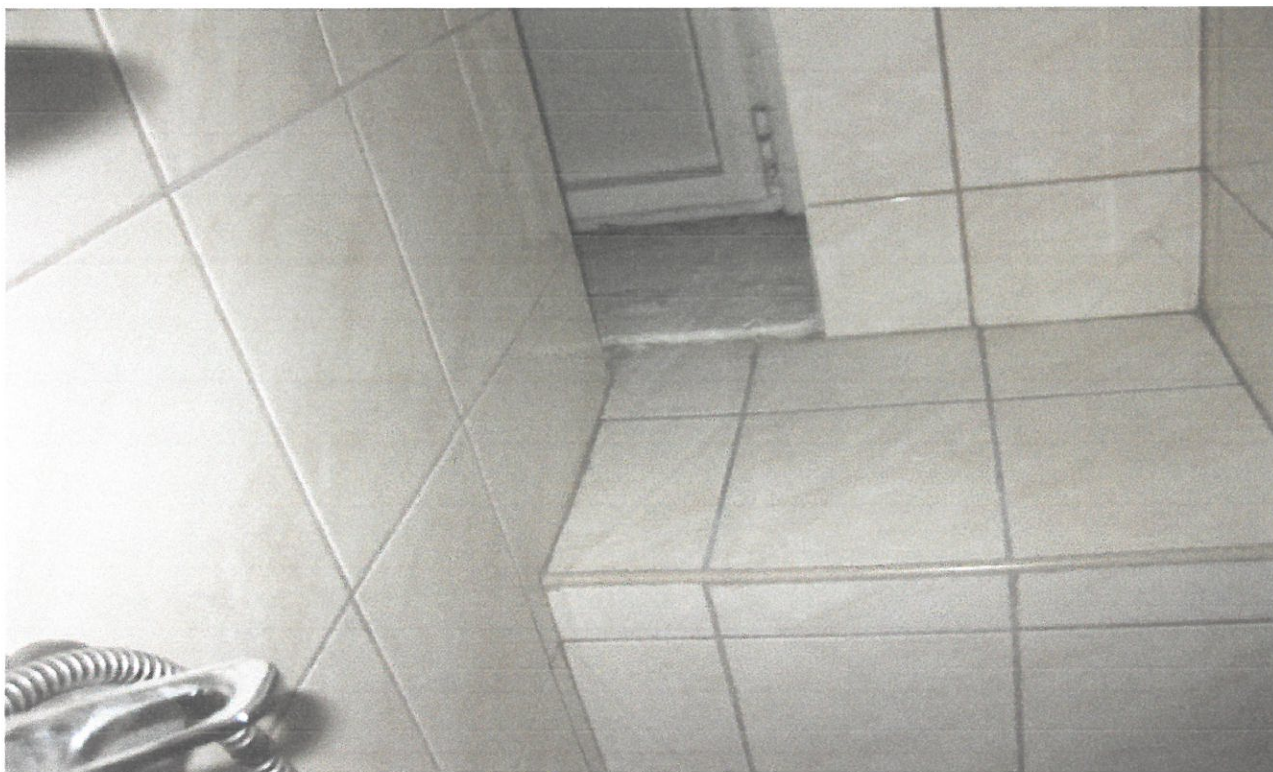
Fot. 33 Brak śladów przy oknie przyziemia

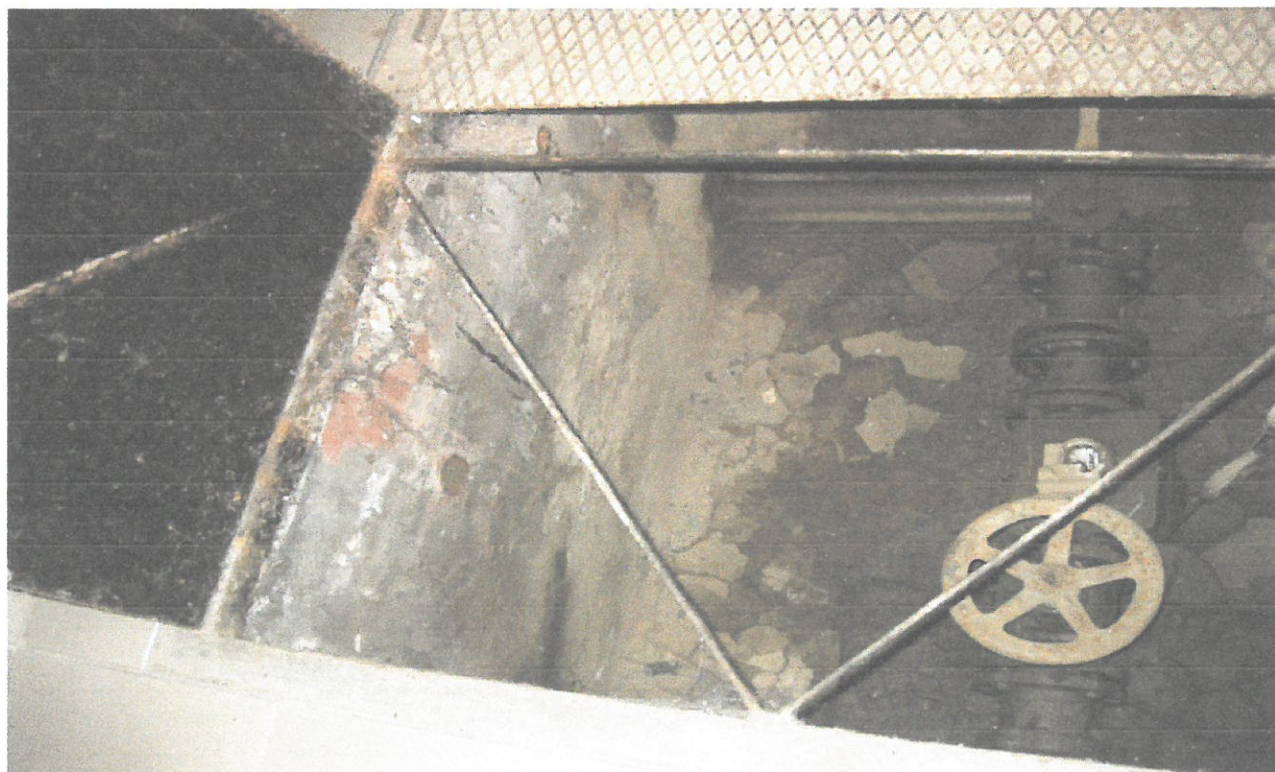
Fot. 34 Niewielkie ślady zawilgoceń w studzience zaworu wodnego
