Temat: Ekspertyza mykologiczno-budowlana stanu
zawilgocenia wraz z oceną stopnia skażenia
mikrobiologicznego powietrza i ścian

Obiekt: Budynek Katedry i Zakładu Patofizjologii

Adres: Wrocław ul. Chałubińskiego 6A

Data opracowania 22 Grudzień 2017.

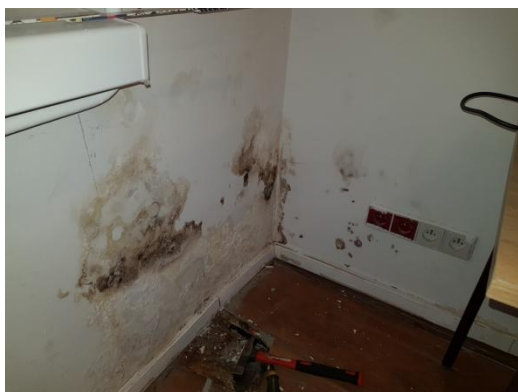
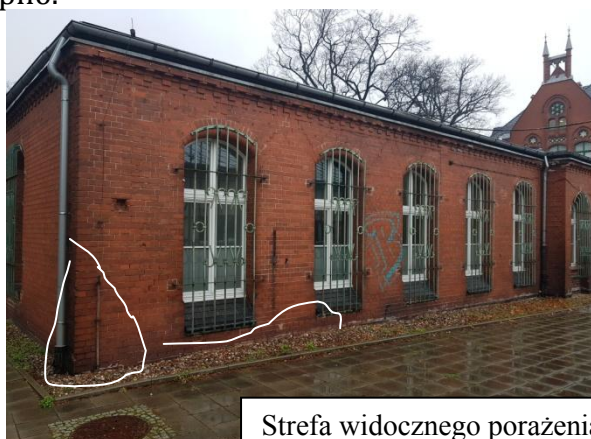
Strefa widocznego porażenia

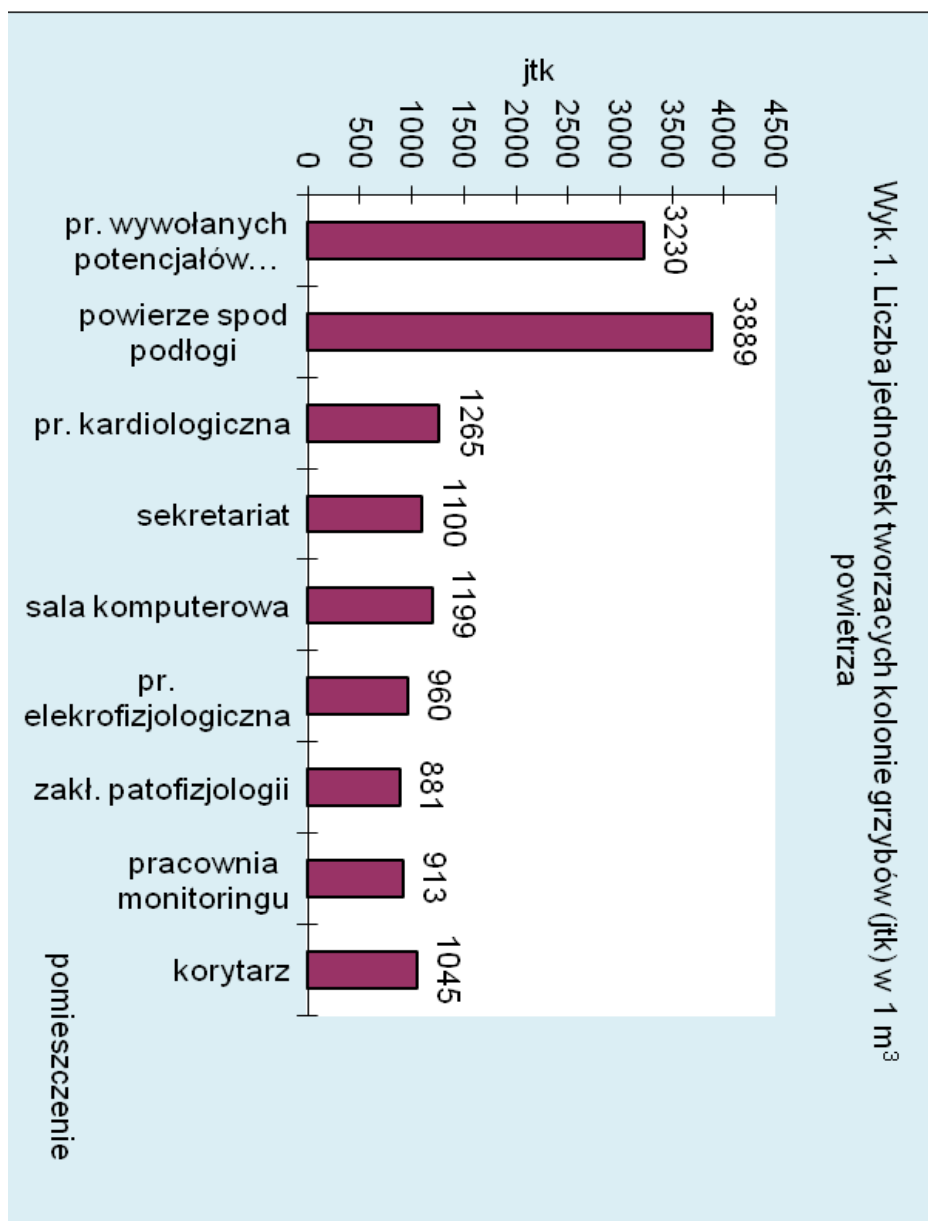
W powietrzu ocenianych pomieszczeń (średnia z pomiarów uzyskanych w każdym z pomieszczeń lokalu) było w 1 m³ powietrza od **3889 do 881 jtk/1 m³** jednostek tworzących kolonie (jtk.) (wyk. 1.).

Na zewnątrz budynku było **121 jtk/1 m³** powietrza.

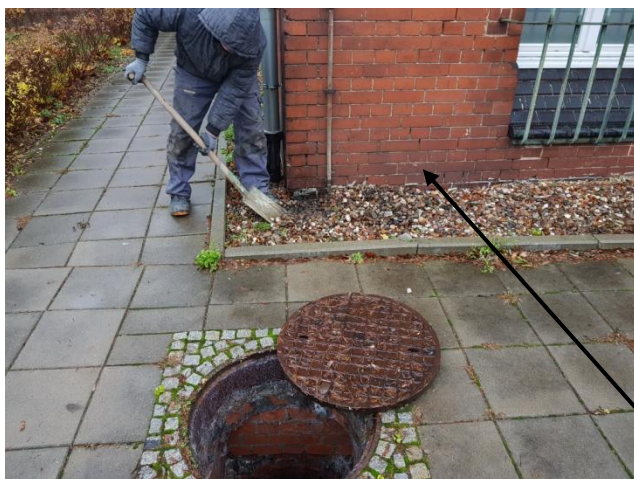
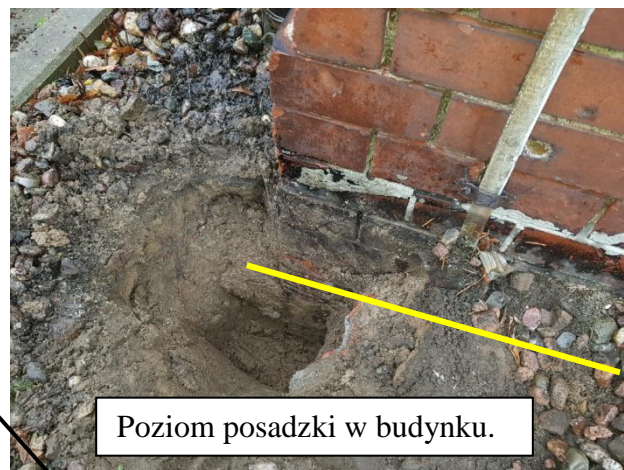
Poziom posadzki w budynku.

Wykonana odkrywka scian fundamentowej od strony pomieszczenia gdzie występuje porażenia grzybami pleśniowymi.

Brak izolacji pionowej.

Poziom posadzki jest kilkanaście cm poniżej linii \ terenu.

Liczne ubytki fugi pomiędzy cegłami w strefie cokołowej.

- Odkopać ścianę na głębokość górnej krawędzi ławy fundamentowej, w przypadku jej braku minimalnie **20cm poniżej posadzki** ..Zakres prac dotyczy wszystkich dostępnych ścian budynku.

- Oczyszczyć mur z pozostałości innych izolacji, uzupełnić fugi i ewentualne ubytki.
- Pokryć powierzchnię ścian do wysokości przynajmniej **15cm** ponad poziom terenu mikroszlami uszczelniającymi zgodnie z instrukcją producenta do poziomu gruntu. Izolacja powinna być dostosowana do nawodnienia gruntu . zalecana **WEBAC 5611**.(karta w załączeniu).

- Zabezpieczyć izolację w strefie gruntowej styropianem ekstrudowanym -. Ośłoni to izolację przed mechanicznymi uszkodzeniami, zapewni możliwość odparowania wody a także stanowić będzie ocieplenie ściany fundamentowej w celu zapobiegania wychłodzeniu muru od gruntu i związanej z tym kondensacji węgłnej.

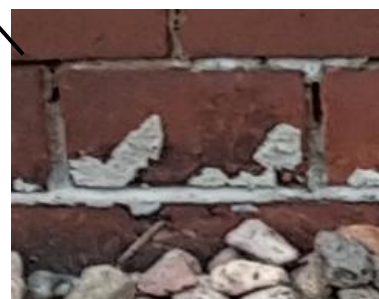
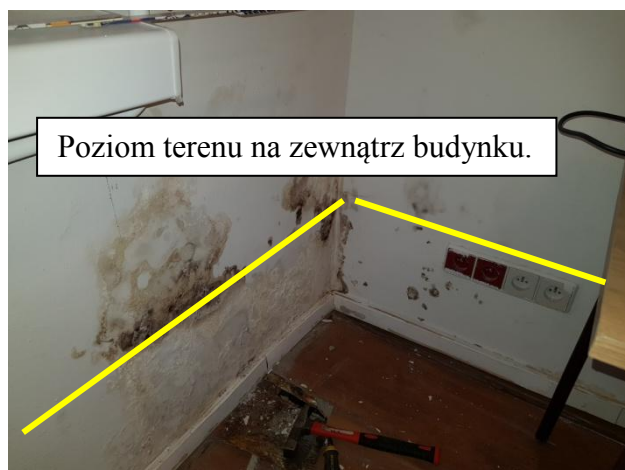
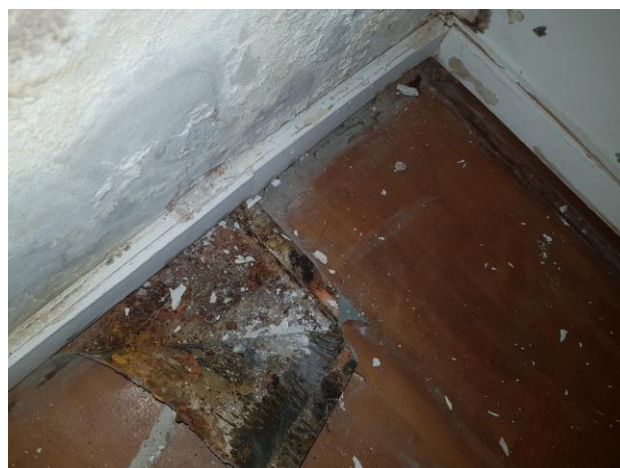
Poziom terenu na zewnątrz budynku.

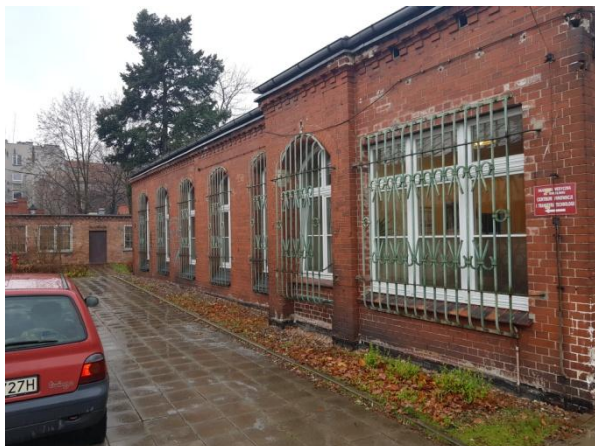
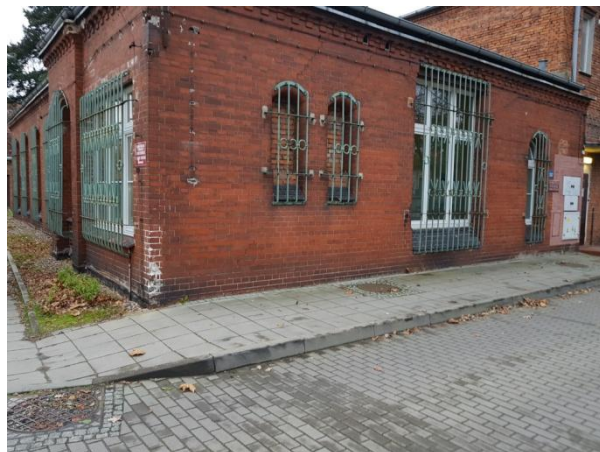
Linia terenu wokół budynku jest powyżej poziomu posadzki , co jest efektem prac zewnętrznych bez odpowiedniego zabezpieczenia wodochronnego budynku.

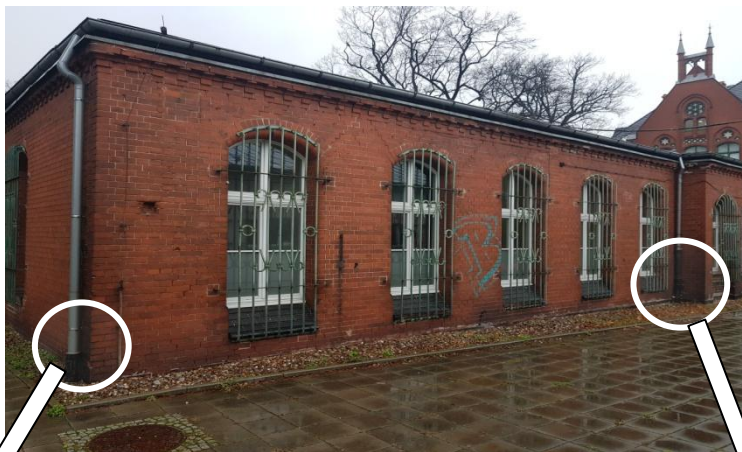
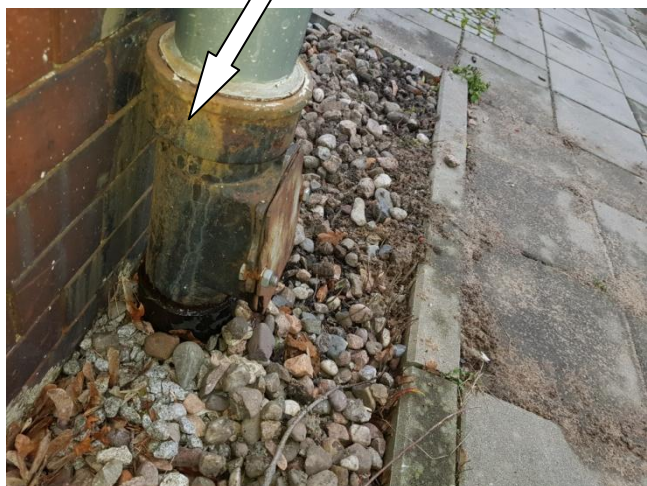
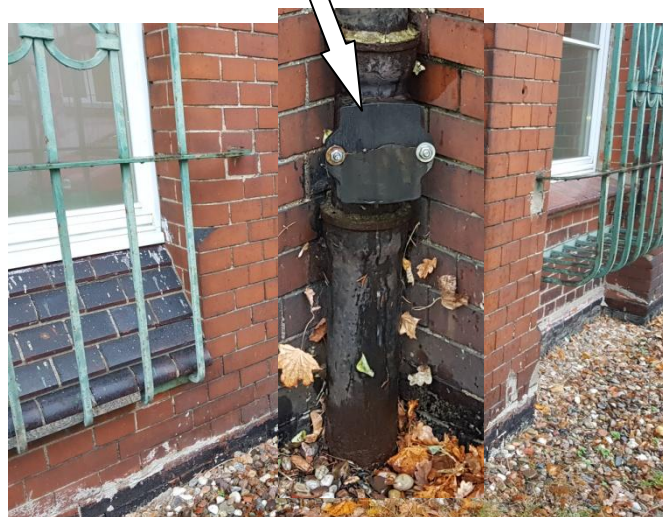
Niedrożne przyłącza kanalizacji deszczowej powoduje zalewanie sciany wodą opadową.

- Przyłącza kanalizacji deszczowej są niedrożne, co dodatkowo powoduje zawilgacanie murów.
- Konsekwencją utrzymującej się wysokiej wilgotności względnej powietrza (powyżej 70%) w połączeniu z niewystarczającym brakiem wymiany powietrza, jest rozwój grzybów pleśniowych. Najbardziej aktywny wzrost i rozwój pleśni przypada na okres poza sezonem grzewczym, tj. od maja do października. W tym czasie skuteczności wentylacji jest znikoma, stałe odparowywanie wilgoci z zawilgoconych murów tworzy idealny mikroklimat do rozwoju porażenia mikrobiologicznego. Okres grzewczy związany z wysoką temperaturą ogrzewanych pomieszczeń przy niskich temperaturach zewnętrznych powoduje że formy wegetatywne nie zarodnikują tak intensywnie, i przechodzą w formy przetrwalnikowe, dalej zachowując swoje szkodliwe właściwości.

- Sprawdzić i naprawić usterki instalacji odprowadzającej wodę deszczową. Szczególną uwagę zwrócić na szczelność przyłączy.

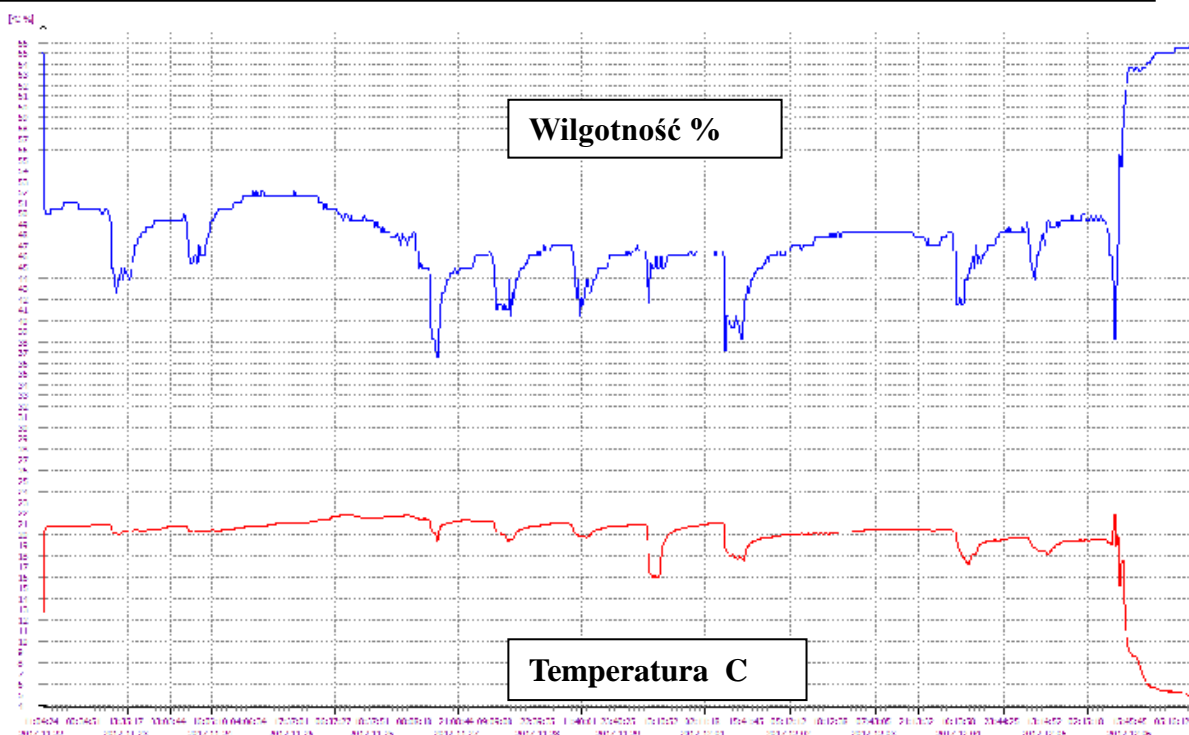
Zapis zmian wartości wilg. wzgl. i temp. w okresie od; 22.11.2017 do-06.12. 2017

Zauważalne są duże dobowe wahania amplitudy wart. Wilgotności wzgl. powietrza, która świadczy o bardzo małej skuteczności wentylacji grawitacyjnej.

Spadki wilg. Odnotowano pomiędzy godz 8.00-a 15.00, tj w okresie użytkowania pomieszczeń, kiedy pracownicy przewietrzają pomieszczenia
