## RAMOWY PROGRAM PRAC KONSERWATORSKICH

Westybul wejścia głównego do budynku należącego do kompleksu Klinik  
Wrocławskich ul Chałubińskiego 3  
Wrocław

2017

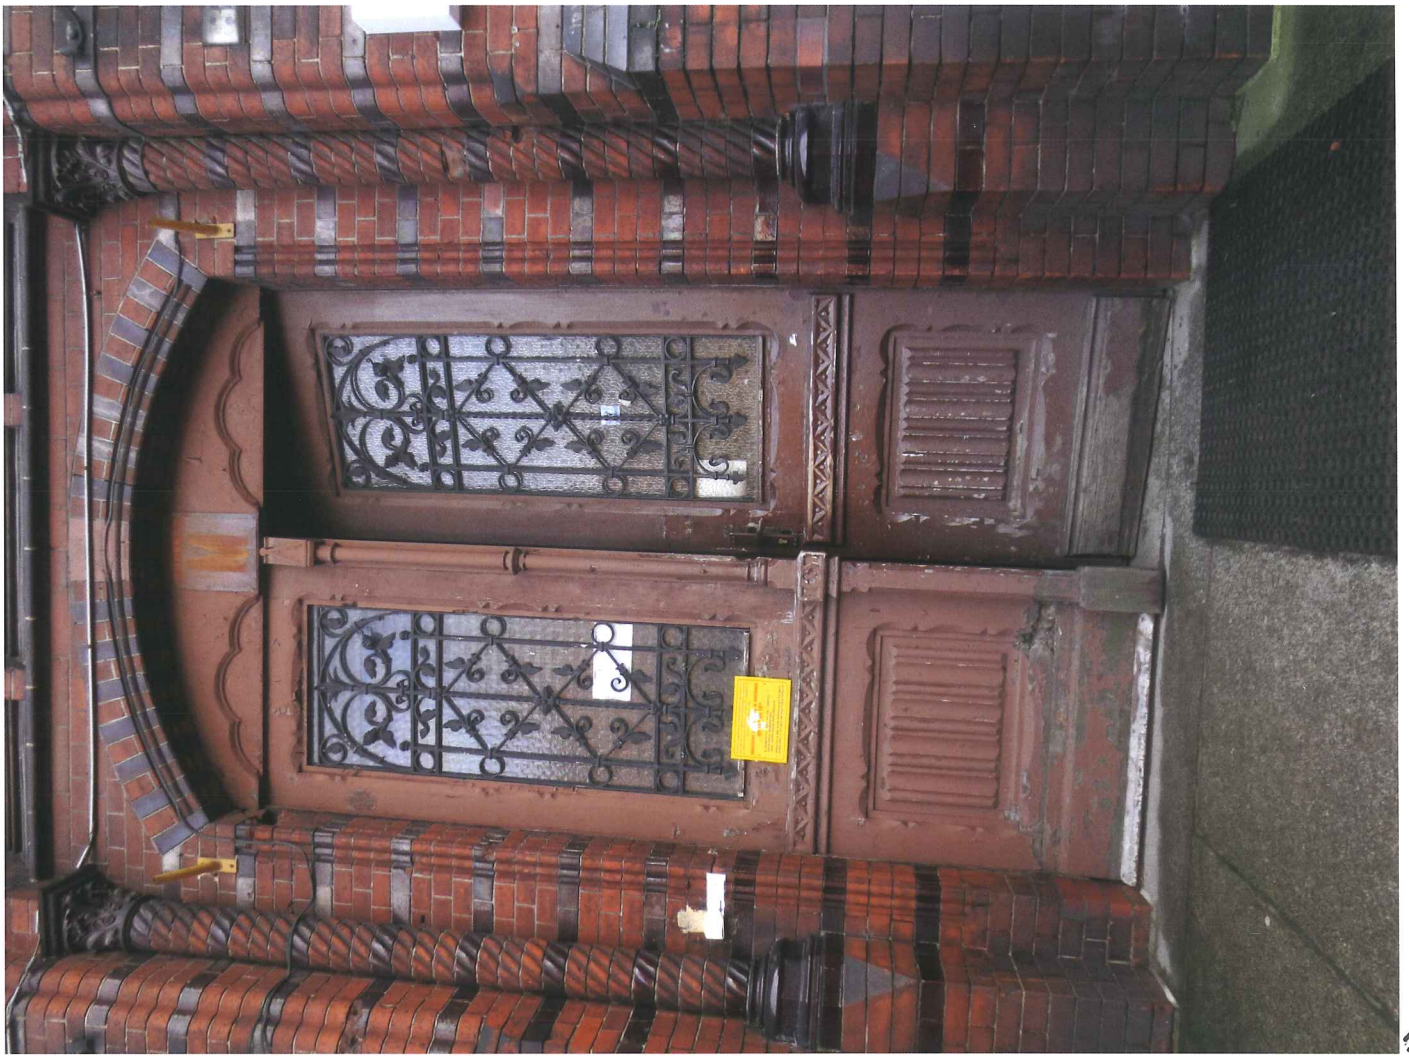
Drzwi wejściowe zewnętrzne wykonane z dębiny są wyeksploatowane, powierzchnia pokryta kilkoma warstwami malatur olejnych zabrudzona. Warstwy farb zniszczone, a nawet częściowo wytarte – w okolicach klamek oraz w dolnych partiach najbardziej narażonej na uszkodzenia mechaniczne

1. Brama wejściowa dębowa pokryta wtórnymi warstwami farb
2. Westybul, widok na sklepienia
3. Stalowa balustrada
4. Stalowa krata na drzwiach wejściowych
5. Makrofotografia cegły i fragmentu oryginalnej spoiny. Widoczne uszkodzenia mechaniczne na cegle (drobne odpryski czerepu), Oryginalna fuga była zakładana w głębi spoin

1. usunąć malatur przy zastosowaniu dmuchawy z gorącym powietrzem
2. Wykonać naprawy stolarskie przy zastosowaniu materiału analogicznego do oryginału – flekowania, uzupełnienia brakujących profili, sklejenie pęknięć, wykonać stabilizacje konstrukcyjne
3. Wykonać szlifowania papierem ściernym w celu usunięcia resztek lakieru i wyrównania powierzchni
4. Wykonać szpachlowania drobnych ubytków przy pomocy kitu trocinowego
5. Wykonać wyrównanie nierówności przy pomocy podbarwionej szpachli drobnoziarnistej (wypełnienie spękań, wypłukań drewna) odpornej na zewnętrzne warunki atmosferyczne

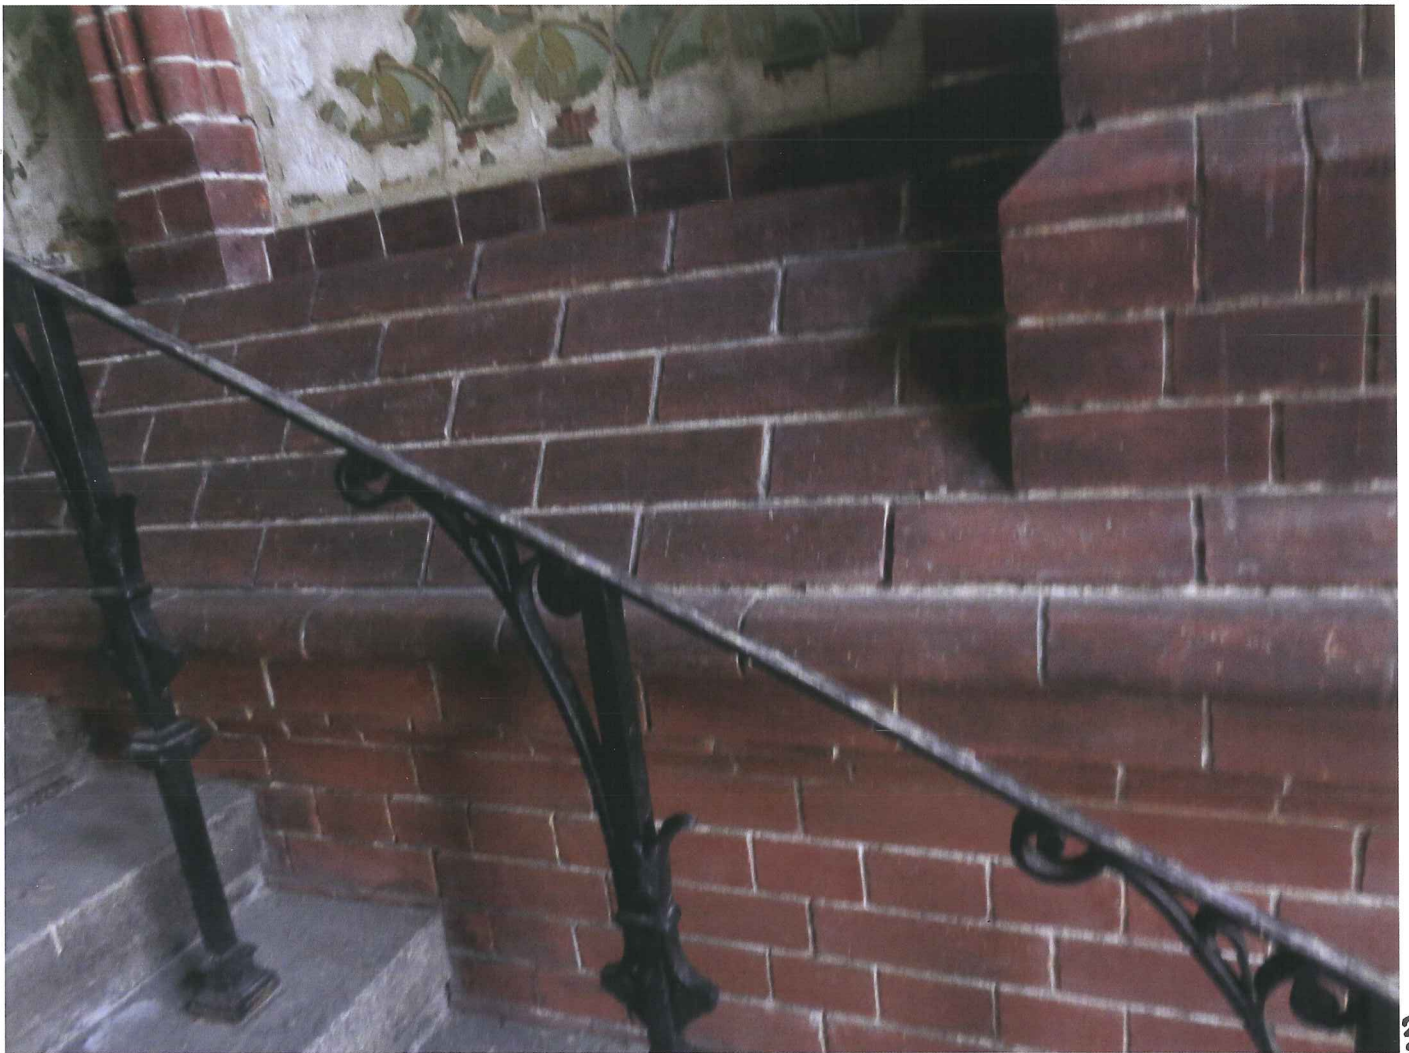
Stalowa balustrada pokryta warstwami farby olejnej. Detal zalany farbą stracił formę i plastykę, widoczne zacieki, zgrubienia.

1. Oczyszczenie elementów metalowych z nawarstwień brudu, kurzu pajączyn i innych, luźnych nawarstwień.
2. Wykonanie usunięcia nawarstwień farby przy zastosowaniu np dmuchawy z gorącym powietrzem wspomagane metodą chemiczną. Oraz metodą mechaniczną (szczotki metalowe na kątówce z regulowanymi obrotami)
3. Wykonanie pasywacji powierzchni
4. Malowanie balustrady w kolorze matowej czerni farbami do metalu RAL8022

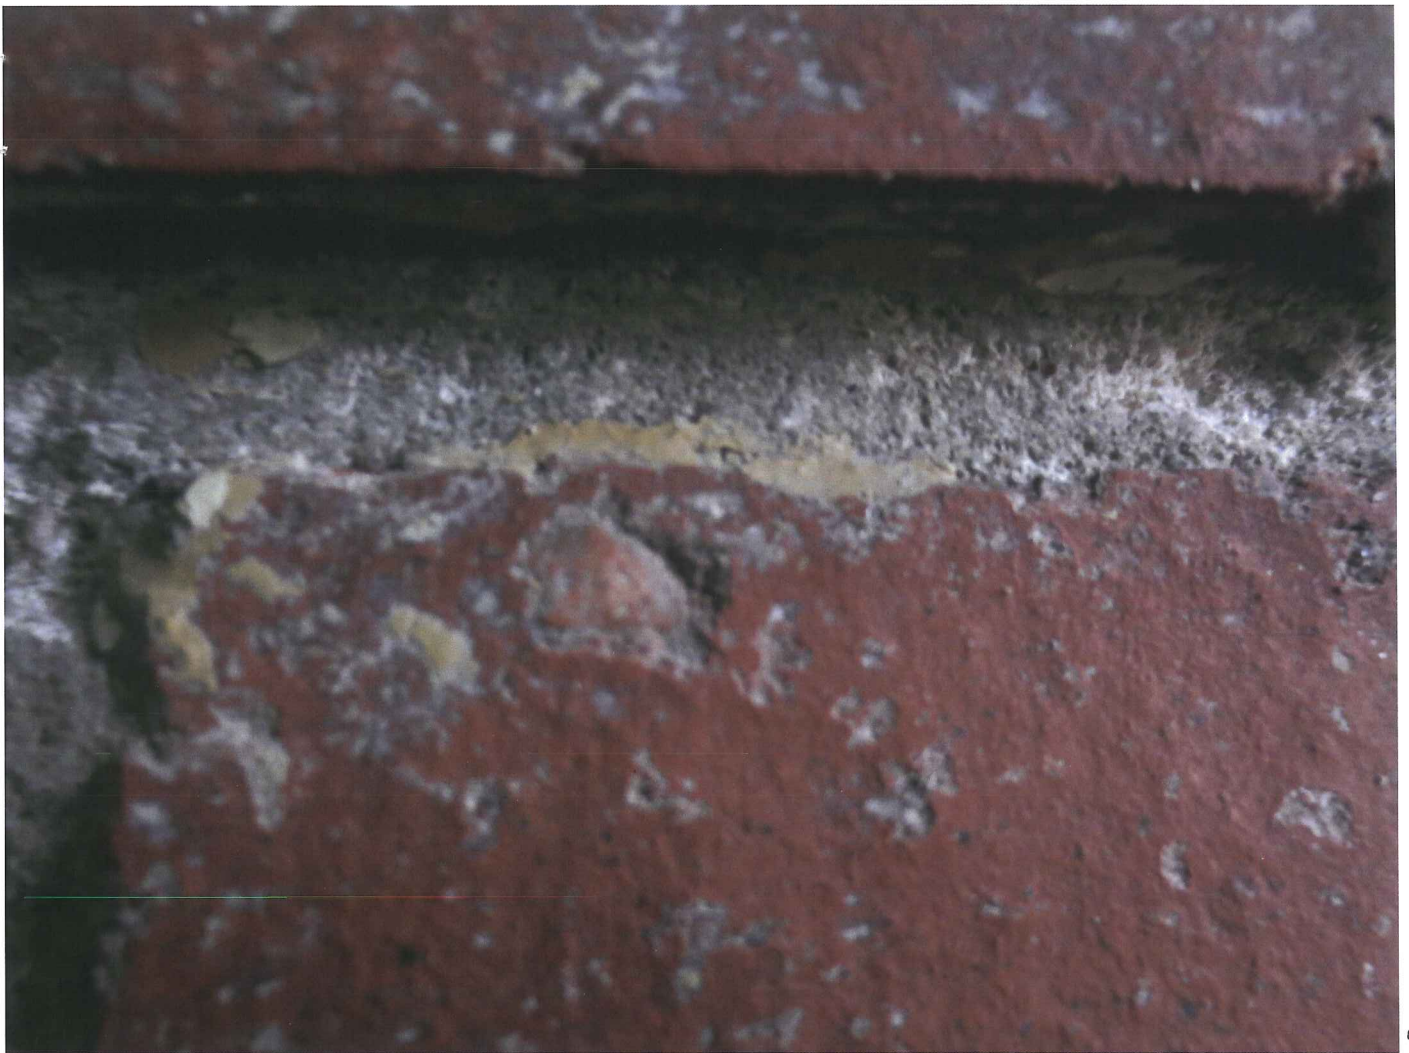
Ceramiczne kształtki posiadają liczne mechaniczne uszkodzenia, zarysowania, drobne obtłuczenia, które wykonano chcąc zwiększyć adhezję przy zasłanianiu ceramiki warstwami farby. Spoina jest brudna, miejscami wykruszona i osłabiona.

1. Oczyszczenie powierzchni przy pomocy pary wodnej pod ciśnieniem wspomaganej środkami powierzchniowoczynnymi
2. Wykonanie uzupełnienia ubytków większych uszkodzeń, nie należy uzupełniać drobnych uszkodzeń powierzchni, które by się łączyło w prawie całkowitym zastąpieniu czerepu przez uzupełnienia. Drobne nadłuszczenia pozostaną jako ślad działań na obiekcie
3. Oczyszczenie fugi przy pomocy pary wodnej pod ciśnieniem
4. Usunięcie sypiących się fragmentów fugi
5. Zapuszczenie oryginalnej fugi preparatem wzmacniającym rozpuszczalnikowym Teifgruntem na bazie żywic akrylowych
6. Uzupełnienie braków fugi zaprawą o zbliżonym uziarnieniu i kolorze do oryginału

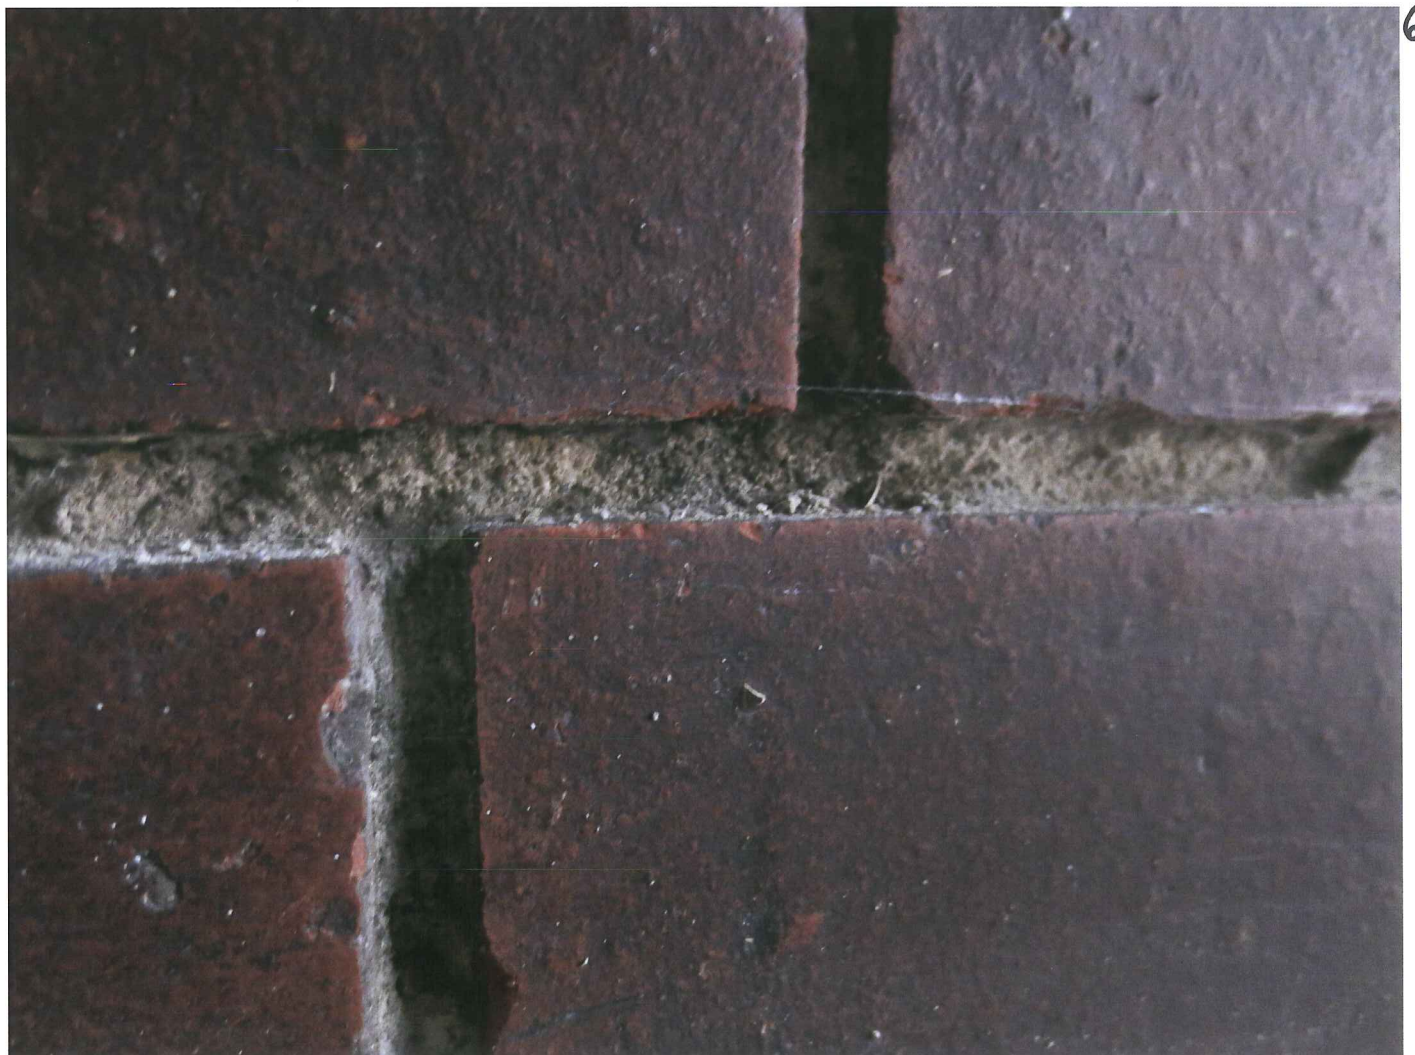
6. Makrofotografia cegły i fragmentu oryginalnej spoiny. Widoczne uszkodzenia mechaniczne na cegle (drobne odpryski czerepu), Oryginalna fuga była zakładana w głębi spoin

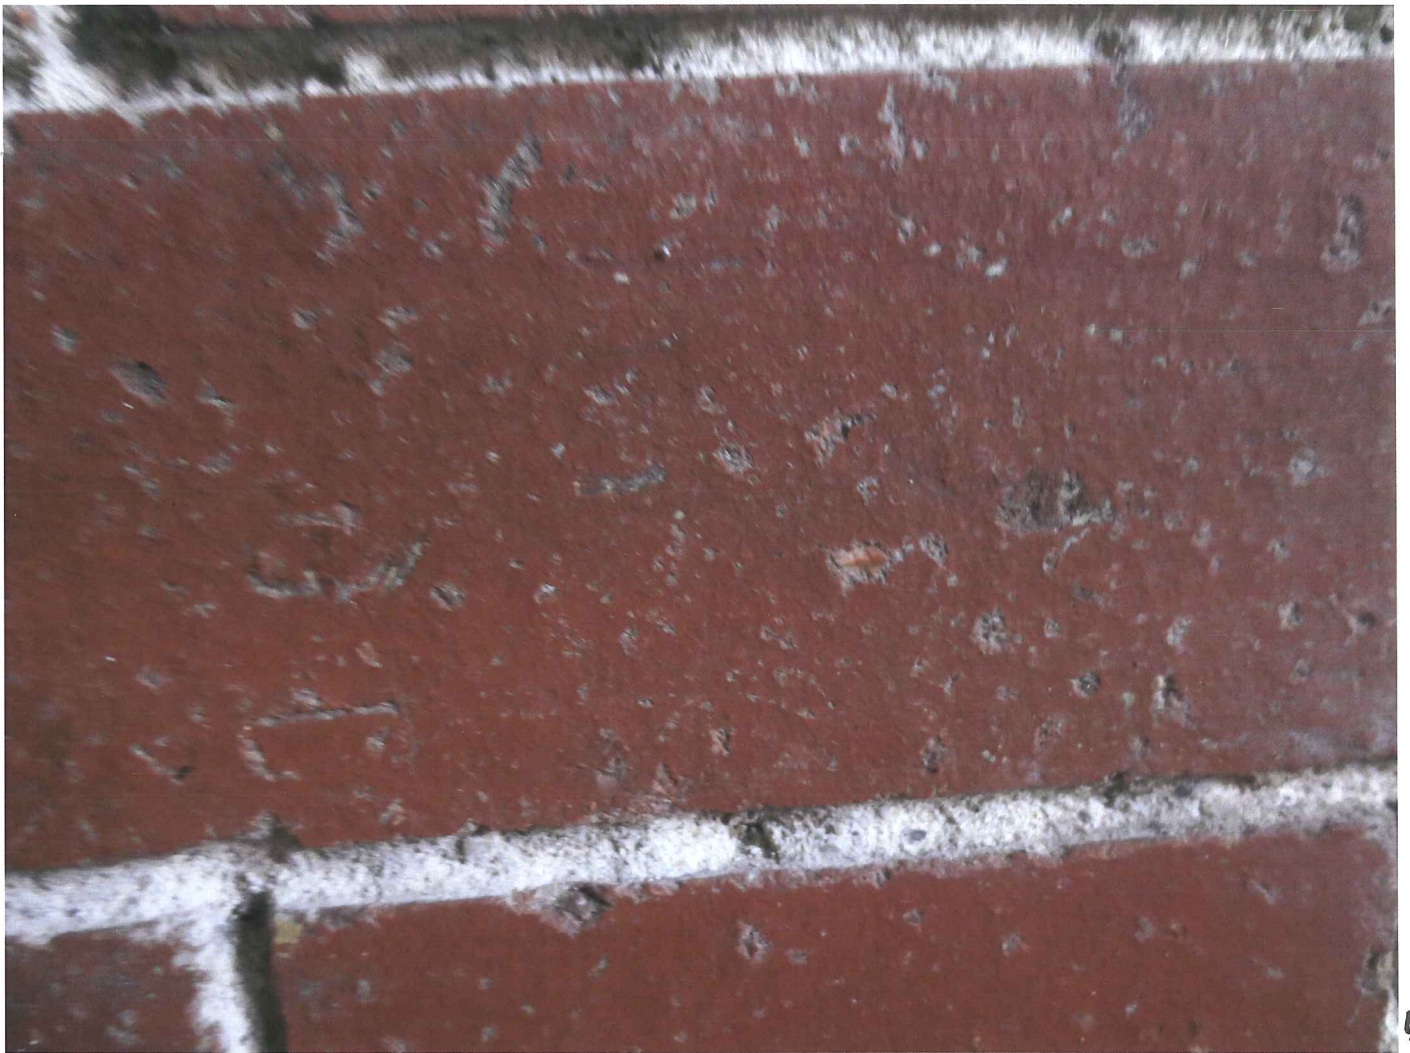
7. Makrofotografia cegły i fragmentu oryginalnej spoiny. Widoczne uszkodzenia mechaniczne na cegle (drobne odpryski czerepu), Oryginalna fuga była zakładana w głębi spoin

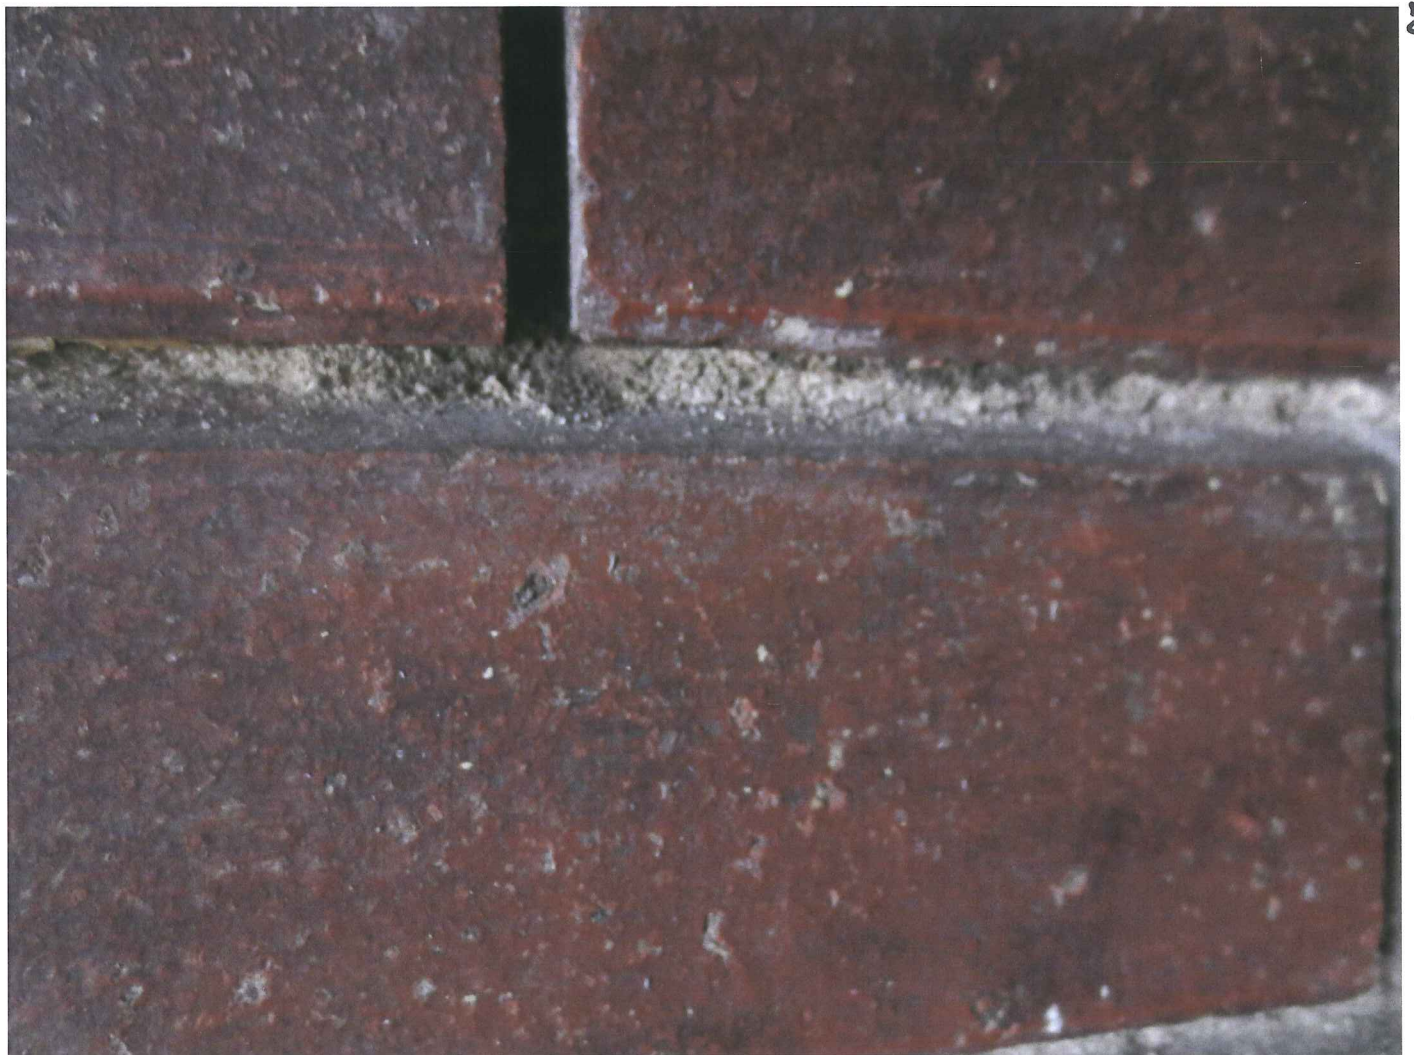
8. Makrofotografia cegły i fragmentu oryginalnej spoiny. Widoczne uszkodzenia mechaniczne na cegle (drobne odpryski czerepu), Oryginalna fuga była zakładana w głębi spoin, widoczny ubytek w spoinie

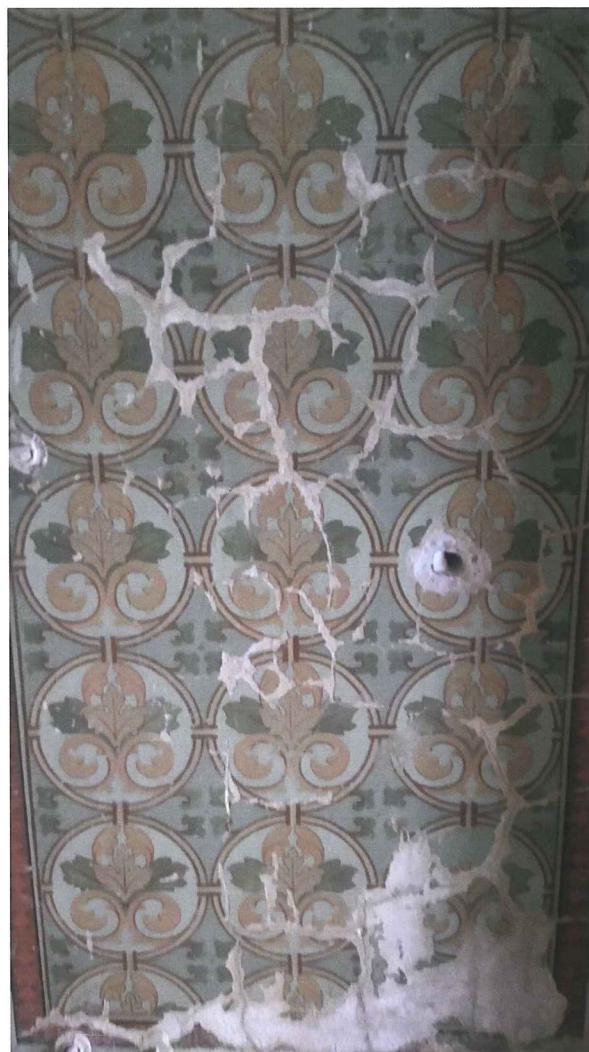
9. Malarstwo ornamentowe na ścianach westybulu, widoczne ubytki dekoracji
10. Dekoracja malarska na sklepieniu, widoczne ubytki dekoracji i tła
11. Dekoracja malarska na sklepieniu, widoczne ubytki dekoracji i tła

1. Oczyszczenie powierzchni pomocy pary wodnej; preparatów emulgujących wspomaganych mechanicznie po uprzednim wykonaniu prób i ustaleniu jak najmniej niszczącej, ale zarazem skutecznej metody oczyszczania wraz z doczyszczeniem
2. Konsolidacja odsłoniętej warstwy malarskiej
3. Uzupełnienie uszkodzonych fragmentów podłoża
4. Wyrównanie powierzchni uzupełnianych ubytków
5. Wykonanie punktowań i retuszy zachowanych oryginałów
6. Wykonanie rekonstrukcji lub aranżacji polichromii w partiach z niezachowaną malaturą oryginalną w oparciu o odsłonięte i zachowane oryginały

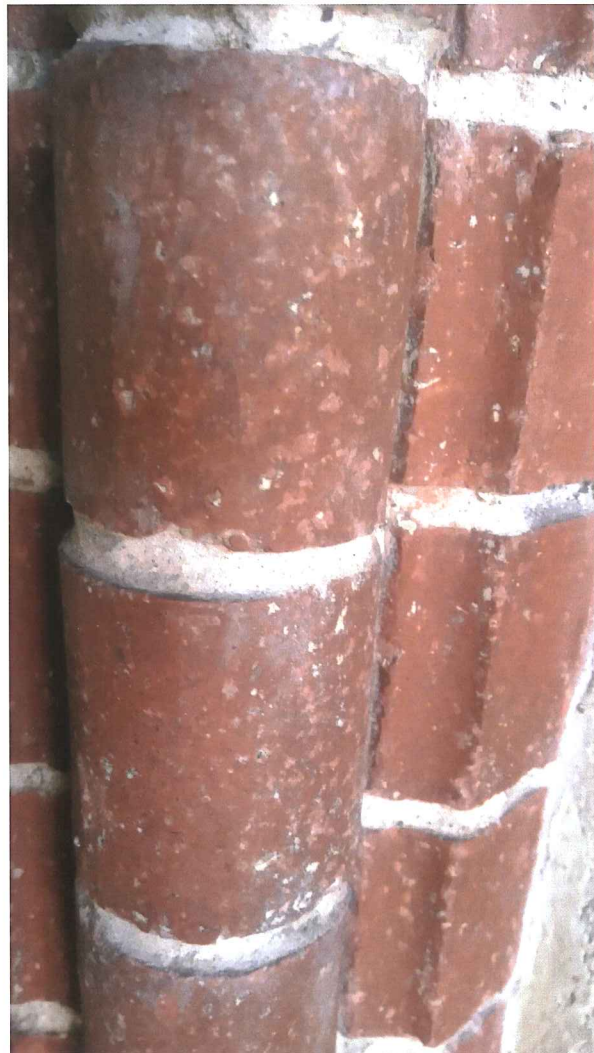
12. Makrofotografia kształtki. Widoczne uszkodzenia mechaniczne na cegle (drobne odpryski czerepu)
13. Makrofotografia kształtki. Widoczne uszkodzenia mechaniczne na cegle (drobne odpryski czerepu)

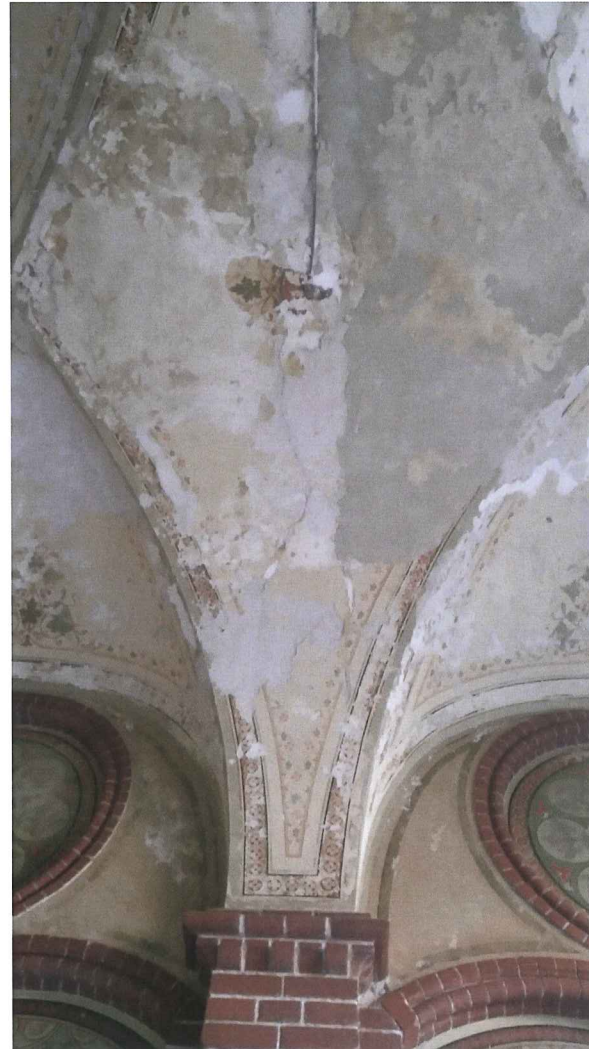
14. Dekoracja malarska na sklepieniu, widoczne ubytki dekoracji i tła
15. Malarstwo ornamentowe na ścianie westybulu, widoczne bardzo rozległe zniszczenie i ubytki dekoracji, które powstały przez długotrwałe zalewanie ściany wodą

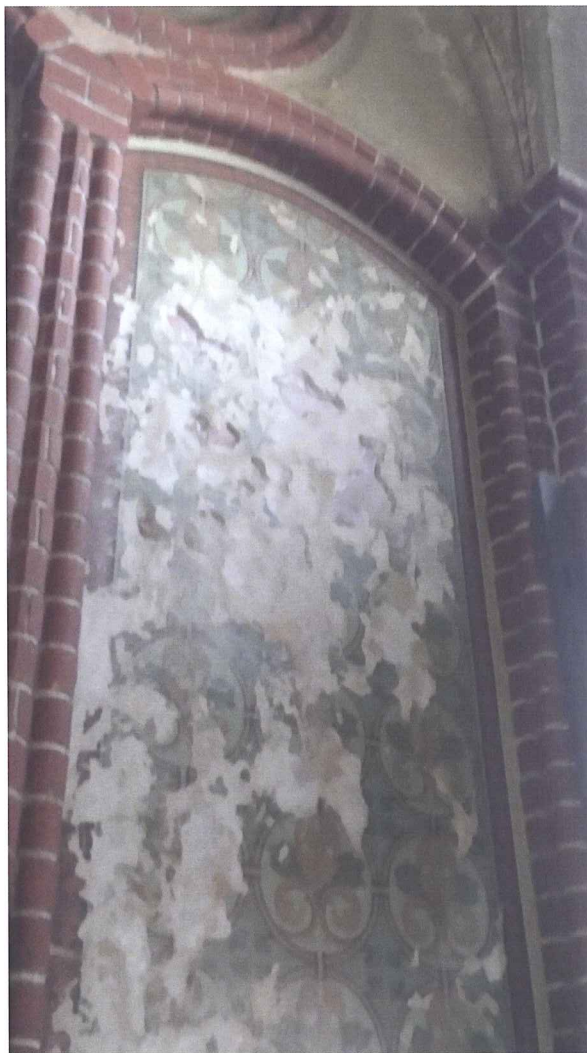
15.

Oryginalny wystrój został zniszczony. Stan zachowania malatury jest zróżnicowany, zniszczenia różnego typu występują na poszczególnych partiach nierównomiernie. W miejscach penetracji wody na skutek zalewania z zewnątrz obserwuje się szczególnie rozległe zniszczenia, gdyż przyczyniła się ona do daleko posuniętej degradacji tynku. Powstały wysolenia powodujące rozwarstwienie i dezintegrację podłoża, a także malatury. Atmosfera podwyższonej wilgotności stanowiła dogodną pożywkę dla rozwoju mikroflory, a w szczególności grzybów, które spowodowały degradację spoiwa w zasadzie na wszystkich partiach malatury. Obserwuje się jej spęcherzenia, odspajanie, co w konsekwencji doprowadziło do ubytków estetycznych polichromii. Wiele partii malarstwa jest jeszcze bardziej zniszczonych, gdyż stwierdzono, że odspoiło się wraz z tynkiem od podłoża. Długo zalegająca wilgoć w ścianach i okresowe jej wysychanie wywołało wędrówkę soli na powierzchnię i powstanie wykwitów, które stopniowo osadzały się na malaturze. W wielu miejscach degradacja spoiwa spowodowała całościowe przyciemnienie polichromii, zatarcie konturów, zmiany walorowe i kolorystyczne. W rezultacie działania różnych niszczących czynników przedstawienia są zaplamione, obserwuje się zacieki, zmiany kolorystyczne i walorowe. Dodatkowo, miejscowo bardzo rozległe zniszczenia powstały na skutek prowadzonych prac remontowych w postaci uszkodzeń mechanicznych- obserwuje się przetarcia, otwory na instalacje elektryczne, uszkodzenia .

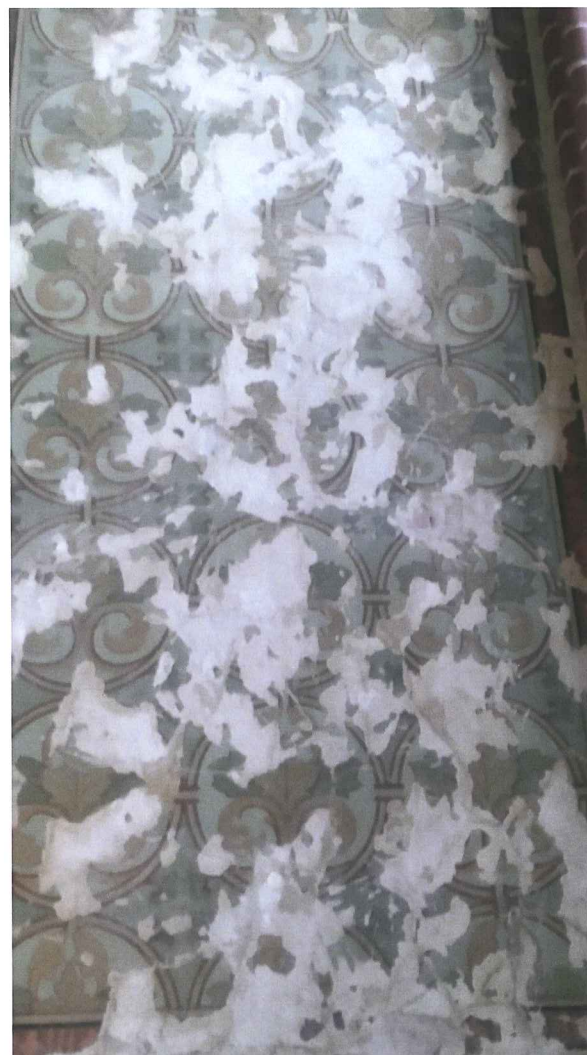
16. Malarstwo ornamentowe na ścianie westybulu, widoczne bardzo rozległe zniszczenia i ubytki dekoracji, które powstały przez długotrwałe zalewanie ściany wodą

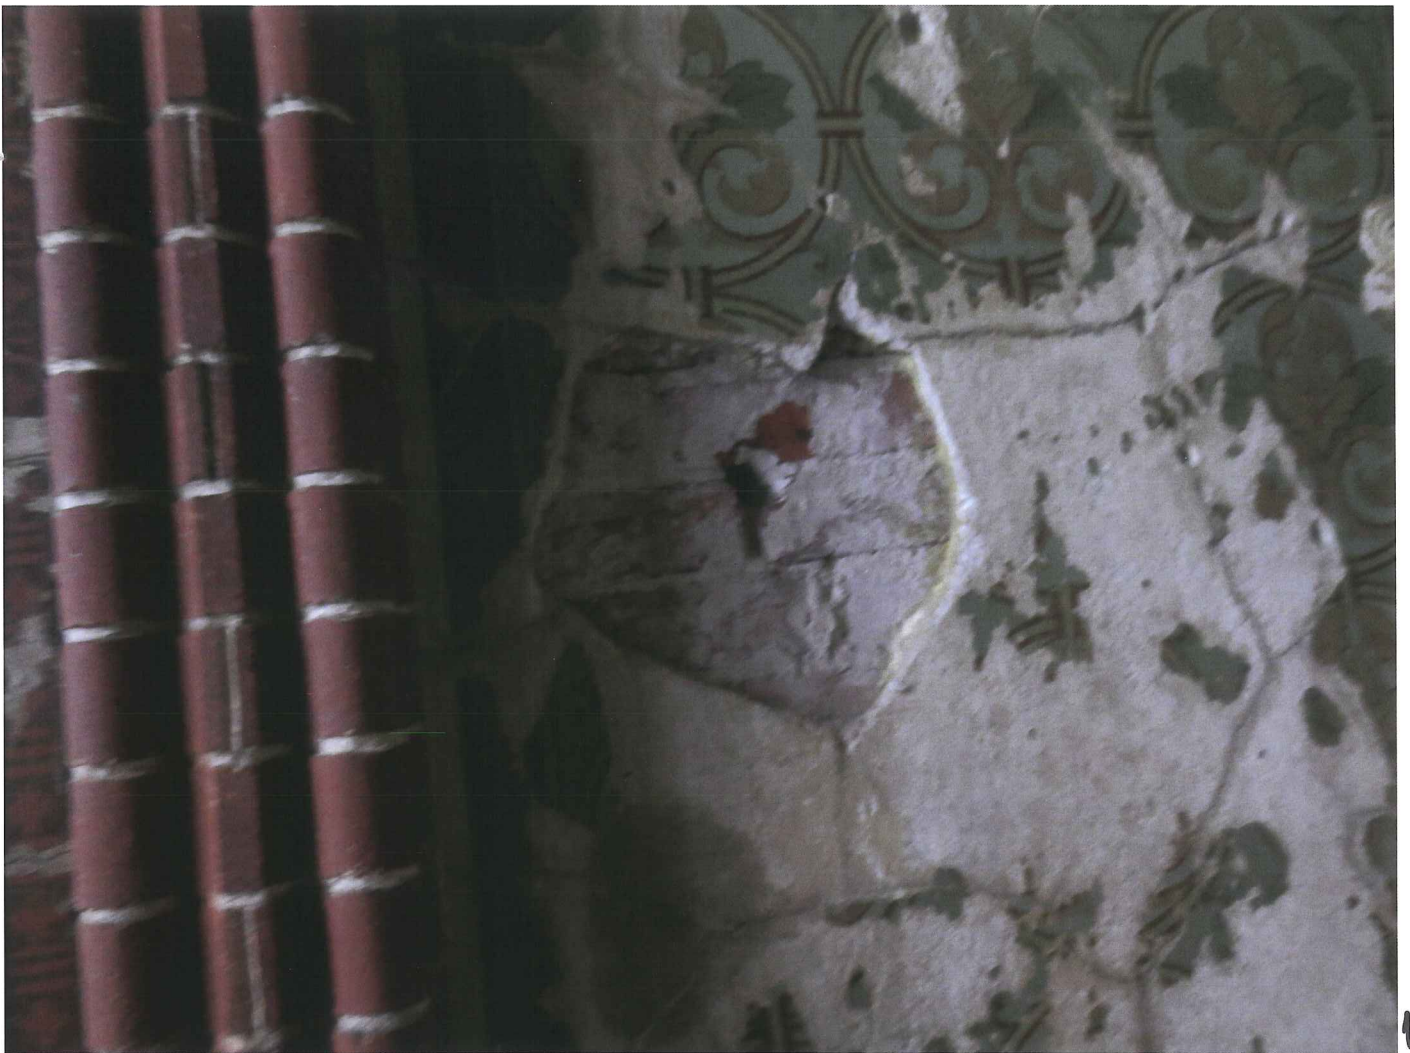
17. Malarstwo ornamentowe na ścianie westybulu, widoczny ubytek tynku, spękania całej struktury i złuszczenia farby
18. Malarstwo ornamentowe na ścianie westybulu, widoczne spęcherzenie tynku powstałe na skutek wysoleń, Obserwuje się spękania całej struktury i złuszczenia farby, część dekoracji złuszczyła się

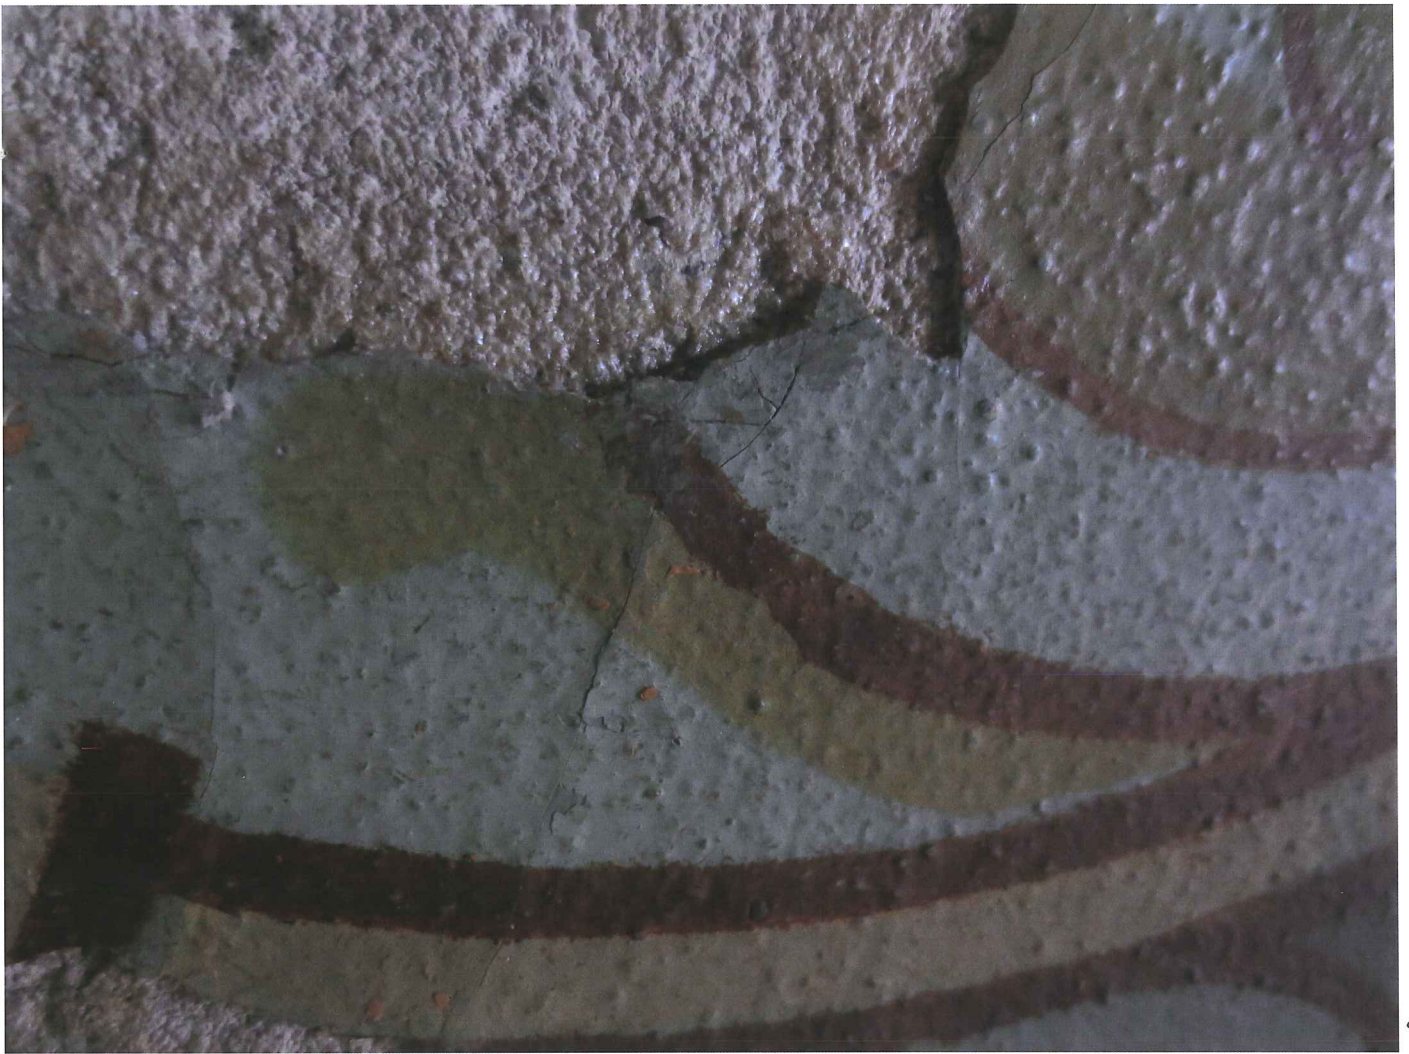
19. Widoczne słabe zespojenie malarstwa z podłożem, farba wykazuje tendencje do odspajania się
