**EKSPERTYZA OKREŚLAJĄCA NOŚNOŚĆ STROPU NAD PIWNICĄ  
BUDYNKU W ASPEKCIE UMIESZCZENIA NA PARTERZE SPRZĘTU  
WYSZCZEGÓLNIONEGO W ZLECENIU**

**Adres:** ul. Parkowa 34, dz. nr 15/1, 15/2, 16  
obręb: Zalesie, A.M. 15 Wrocław,

**Inwestor:** UNIWERSYTET MEDYCZNY WE WROCŁAWIU.  
ul. L. Pasteura 1, 50-367 WROCŁAW

**Wrocław, luty 2023**

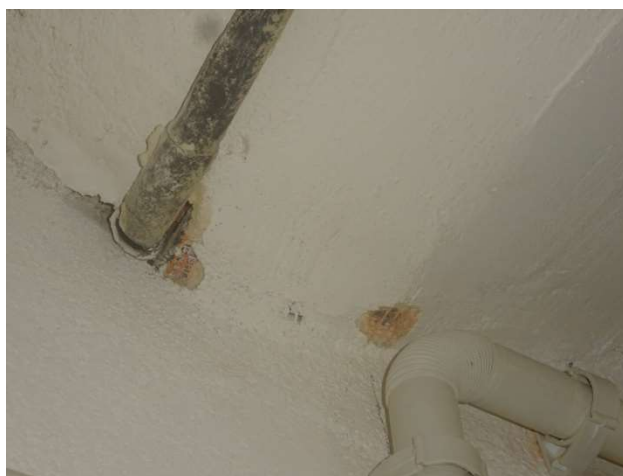
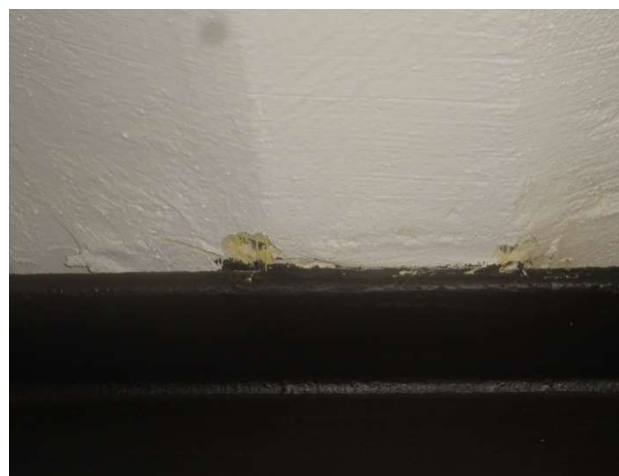
Konstrukcja stropu nie jest pokazana na żadnej z dostępnych dokumentacji. Z uwagi na zastosowane przekroje belek, nie stosowane w polskich programach hutniczych należy przyjąć, że strop został przeprojektowany i wykonany przed zakończeniem drugiej wojny światowej. Belki w południowej części piwnic rozmieszczone zostały w odległościach 1,17 – 1,37 m.

Odkrytki w celu identyfikacji belek stropowych nad piwnicą

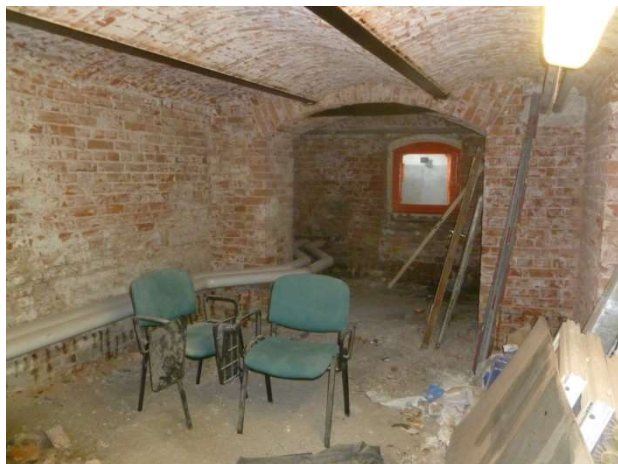
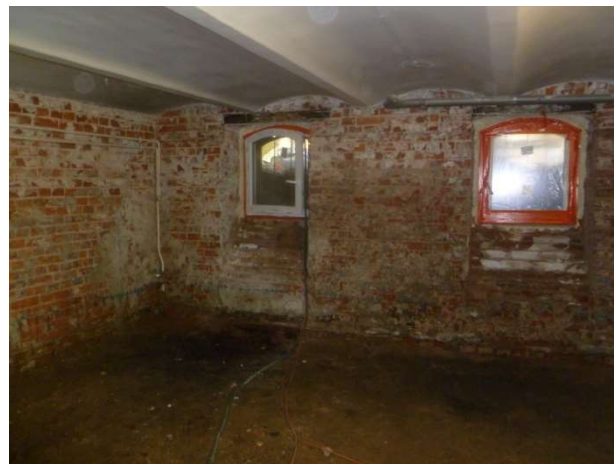
Przeprowadzone oględziny wykazały, że strop jest w stanie dobrym. Dokumentacja fotograficzna z roku 2019, udostępniona przez Dział Nadzoru Inwestycji i Remontów Uniwersytetu Medycznego, wykonana przed osuszeniem piwnic –po skuciu tynków wykazuje brak jakichkolwiek pęknięć w sklepieniach. Belki stropu odcinkowego nie mają uszkodzeń korozyjnych. Dolne stopki są owinięte siatką Rabitza i otynkowane. Nie jest widoczne nadmierne ugięcie belek, co potwierdza ich wystarczającą nośność. Należy tu podkreślić, że belki stropu odcinkowego były projektowane na obciążenia użytkowe występujące w pomieszczeniach mieszkalnych – przed wojną budynek był użytkowany jako mieszkalny, po wojnie pełnił funkcję domu studenckiego – projekt z roku 1978 przyjął

Fotografie z roku 2019- dobry stan stropu

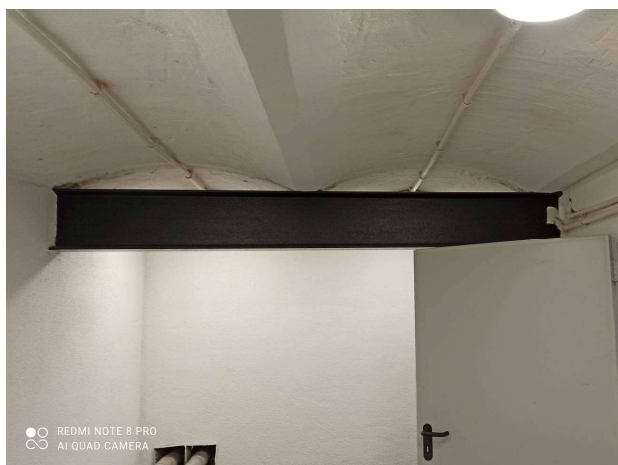
Fotografie z roku 2023- strop został otynkowany (gładź) oraz pomalowany
