EKSPERTYZA TECHNICZNA KONSTRUKCYJNO-MYKOLOGICZNA

| Przedmiot: | Ekspertyza techniczna konstrukcyjno-mykologiczna budynku dla potrzeb planowanej rozbudowy wraz z przebudową budynku na cele dydaktyczno-naukowe |
| Obiekt: | Budynek dawnej Katedry i Kliniki Nefrologii Pediatricznej Akademii Medycznej we Wrocławiu, kategoria obiektu - IX |
| Adres: | 50-369 Wrocław, ul. Marii Curie-Skłodowskiej 50-52, działka nr 24/4, AM-32, obręb Plac Grunwaldzki |

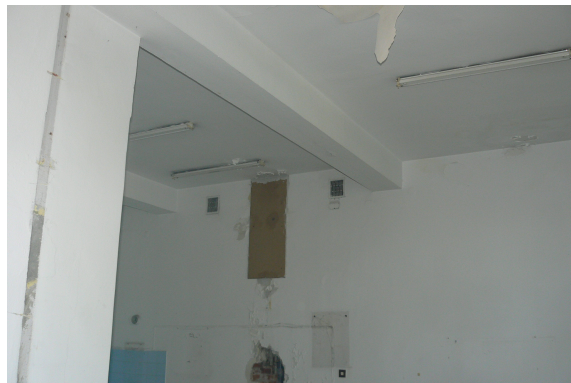
Fot.37

- Fot.37. I piętro. Ściana wewnętrzna sali audytoryjnej. Ślady zawilgoceń.
- Fot.38. I piętro. Układ nośny nad piętrem. Podciąg stalowy.
- Fot.39. I/II piętro. Schody granitowe.

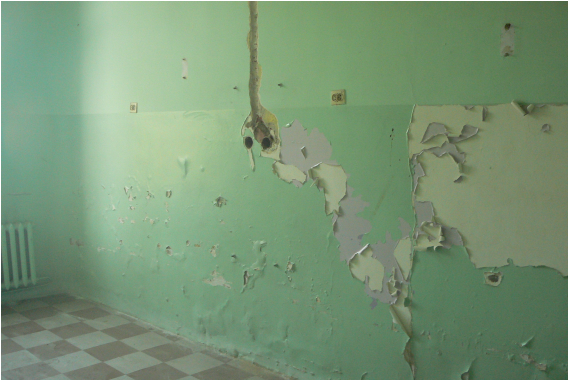
Fot.40

- Fot.40. II piętro. Narożnik południowo-wschodni. Korozja stalowych belek stropowych.
- Fot.41. II piętro. Narożnik południowo-wschodni. Korozja tynku.

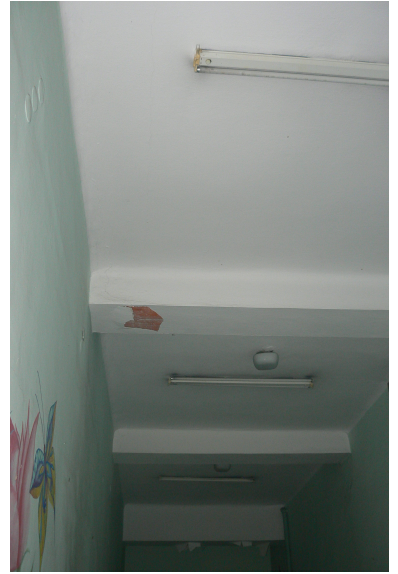
Fot.42

- Fot.42. II piętro. Narożnik południowo-zachodni. Korozja tynku. Rozwój grzybów pleśniowych
- Fot.43. II piętro. Korytarz. Widoczny układ nośny podciągów stalowych.

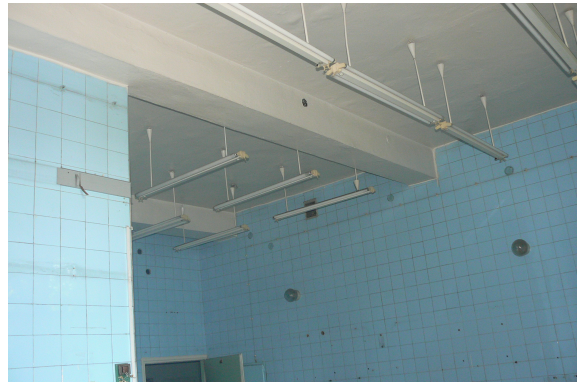
Fot.44

- Fot.44. II piętro. Część północna. Korozja tynku, rozwój grzybów pleśniowych.
- Fot.45. II piętro. Część północno-wschodnia. Widoczne stalowe podciągi stropu.

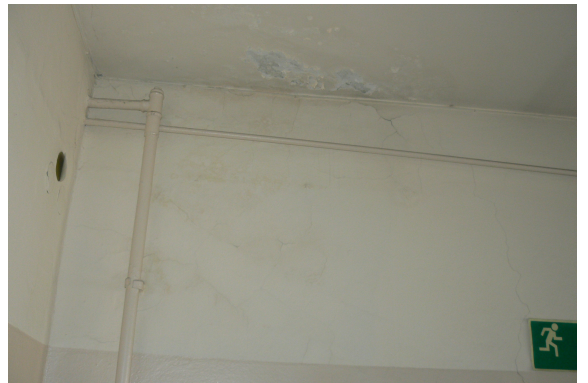
Fot.46

- Fot.46. II piętro. Część północno-wschodnia. Odspojona i wyrzuszona posadzka.
- Fot.47. III piętro. Klatka schodowa. Korozja tynku, ślady zacieków.
- Fot.48. III piętro. Pomieszczenie od strony południowej. Korozja tynku, ślady zacieków.

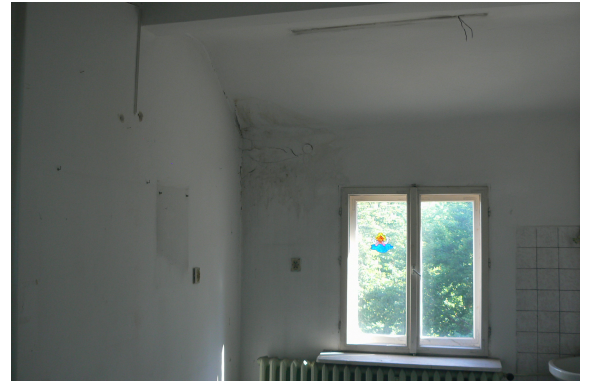
Fot.49

- Fot.49. III piętro. Część zachodnia korytarza. Korozja tynku, ślady zacieków.
- Fot.50. III piętro. Narożnik północno-zachodni. Korozja tynku, ślady zacieków.

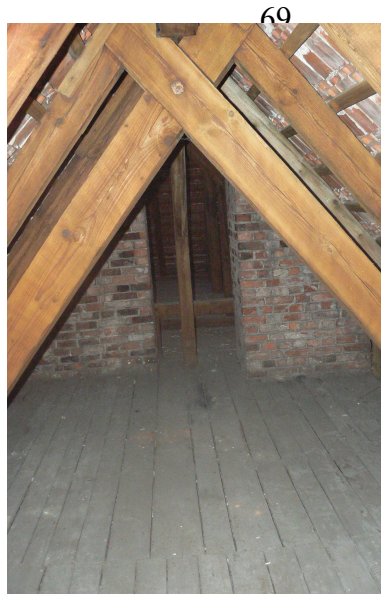
Fot.57

- Fot.57. Elementy więzara pełnego. Brak uszkodzeń.
- Fot.58. Część więzby dachowej od strony południowej. Brak uszkodzeń.
- Fot.59. Dachówka karpiówka. Ślady zawilgoceń i przesiąkania przez dachówki.

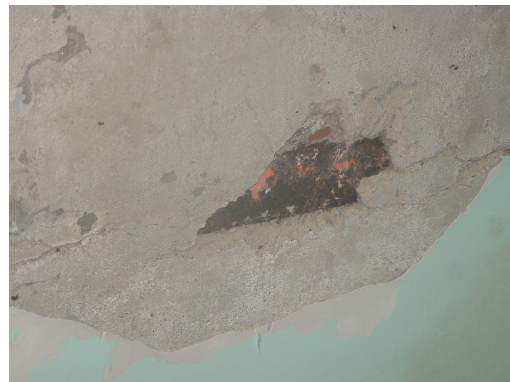
Fot.74

Fot.74. Odkrywka nr 4 stropu nad I piętrem. Korozja belki.

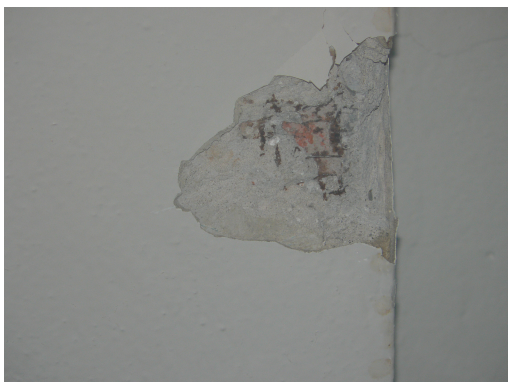
Fot.75

Fot.75. Odkrywka nr 5 stropu nad II piętrem. Korozja belki.

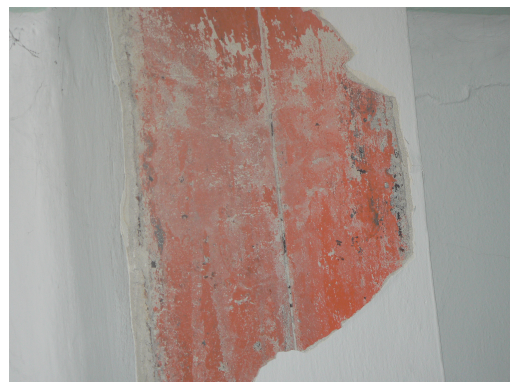
Fot.76

Fot.76. Odkrywka nr 5 stropu nad II piętrem. Korozja belki.
