Temat: Ekspertyza mykologiczno-budowlana stanu
zawilgocenia wraz z oceną stopnia skażenia
mikrobiologicznego powietrza i ścian

Obiekt: Budynek Katedry i Zakładu Patofizjologii

Adres: Wrocław ul. Chałubińskiego 6A

Data opracowania 22 Grudzień 2017.

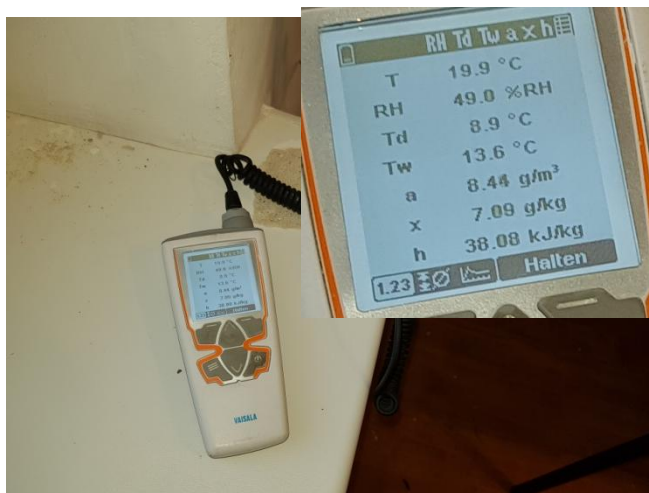
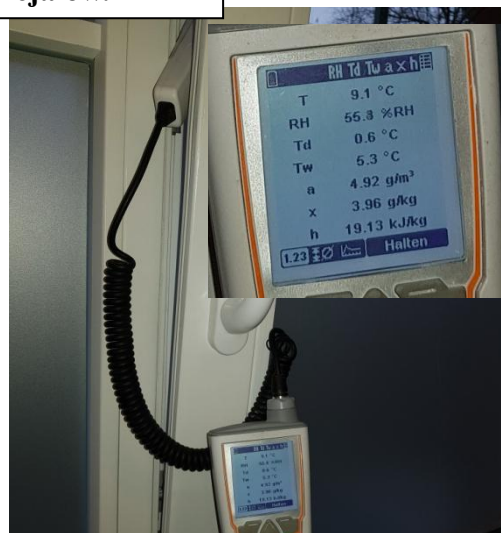
Pokój , Pracownia wywołanych potencjałów.

Pomiary długoterminowe

Zapis zmian wartości wilg. wzgl. i temp. w okresie od; 22.11.2017 do-06.12. 2017

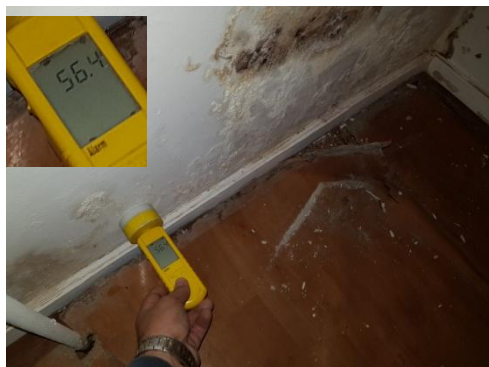
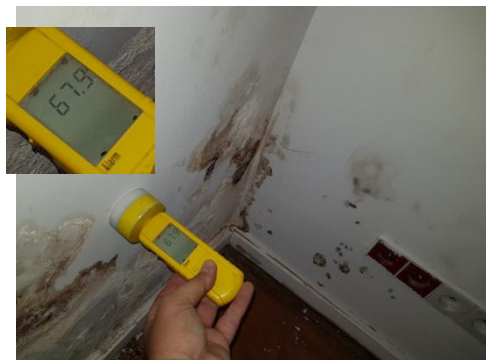
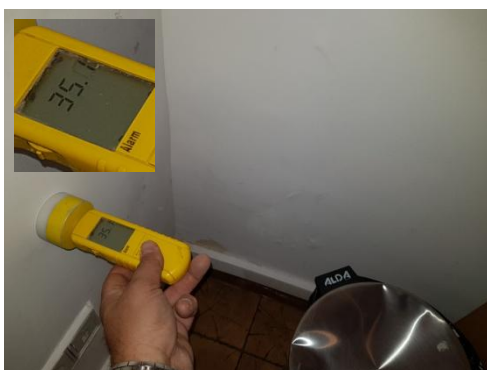
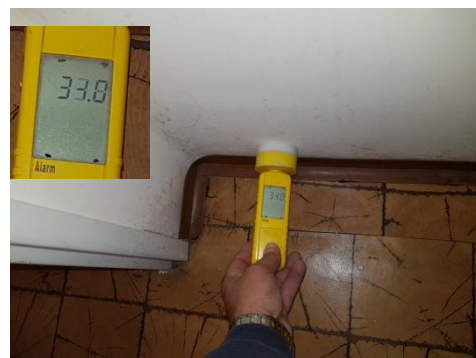
- Pomiary zawilgocenia murów kondygnacji przyziemia wykonano w dniu 28.07.2017 w ścianach wewnętrznych od strony pomieszczeń. Pomiary wilgotnościowe wykonano miernikiem mikrofalowym Trotec T650.

Zawilgocenie ścian zewnętrznych jest nierównowmierne na przy pomiarach wykonanych na ustalonym poziomie wysokości od posadzki (10cm). Miejsca o najbardziej widocznym zawilgoceniu wykazują powyżej (na wys.30cm) większe wartości

zawilgocenia , co jest charakterystyczne dla braku izolacji pionowej. .

Pomiary zawilgocenia warstwy środkowej (rdzenia) wykazały relatywnie nieznaczne wartości podwyższonych parametrów wilgoci w ścianach zewnętrznych. Wilgotność w ścianach wewnętrznych, mierzonych w korytarzu jest w granicach normowych..
